## Rapportage asbestinventarisatie Projectnummer: I22147

### Gebouw Z43a (woning), aanbouw en schuur aan de Eschbeekweg 29 te Enschede

Versie : 1  
Datum onderzoek : 9 maart 2022  
Datum rapportage : 14 maart 2022  
Rapportage geldig tot : 14 maart 2025

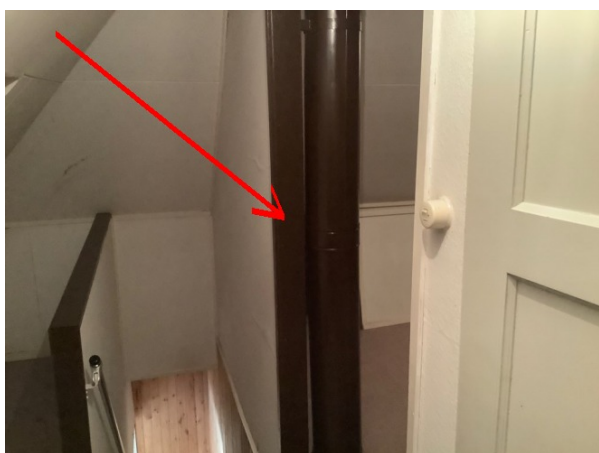
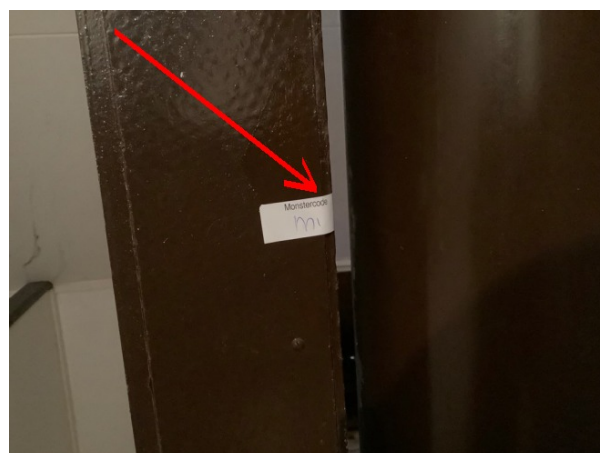
| <b>Locatie</b> | Aan de wand en aan de balklaag van de zolder en 1e verdieping van gebouw Z43a (woning) | <b>Verdieping</b> | Zolder en 1e verdieping |
| <b>Asbesthoudend</b> | Ja | <b>Asbestsoort</b> | Chrysotiel |
| <b>Hechtgebondenheid</b> | Hechtgebonden | <b>Beschadiging</b> | Licht |

Vlakke platen aan de wanden van de overloop

| <b>Aanbevelingen</b> | De sanering is niet direct noodzakelijk, echter wel voorafgaande aan sloop- of renovatiewerkzaamheden. |

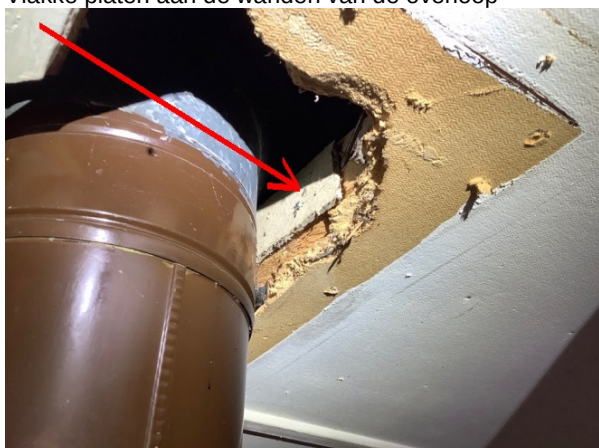
M1

Vlakke plaat aan de balklaag van de zolder

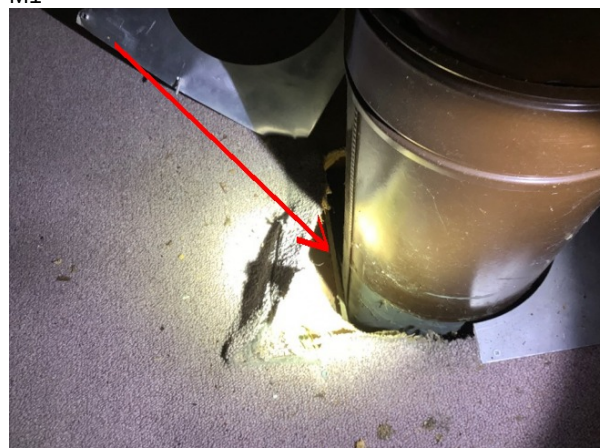
Vlakke plaat aan de balklaag van de 1e verdieping

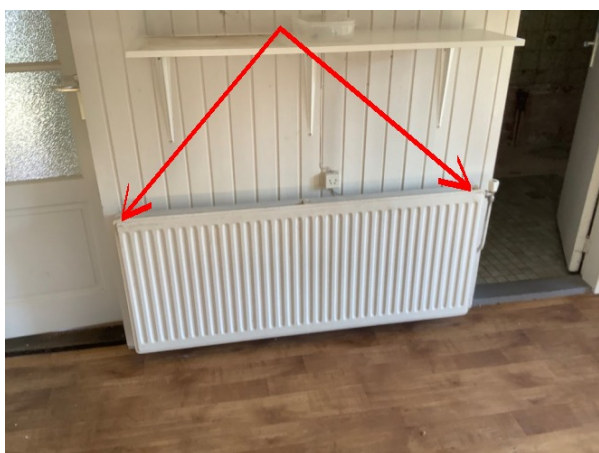
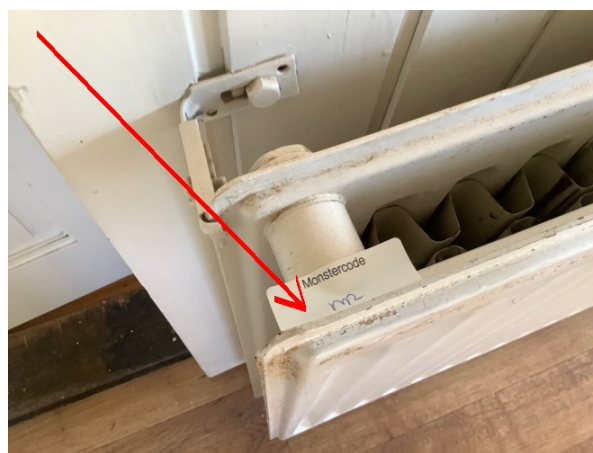
| <b>Asbesthoudend</b> | Ja | <b>Asbestsoort</b> | Chrysotiel |
| <b>Analysecertificaat</b> | R220300081 v1 | <b>Percentage</b> | 30-60% |
| <b>Hechtgebondenheid</b> | Niet-hechtgebonden | <b>Beschadiging</b> | Niet |

Pakkingen in de radiator van de keuken

| <b>Opmerkingen</b> | De pakkingen tussen de flenzen van de radiator zijn asbesthoudend en kunnen bij sanering, na het doorzagen van de leidingen, inclusief flens in zijn geheel onder risicoklasse 1 worden verwijderd. |

| <b>Aanbevelingen</b> | De sanering is niet direct noodzakelijk, echter wel voorafgaande aan sloop- of renovatiewerkzaamheden. |

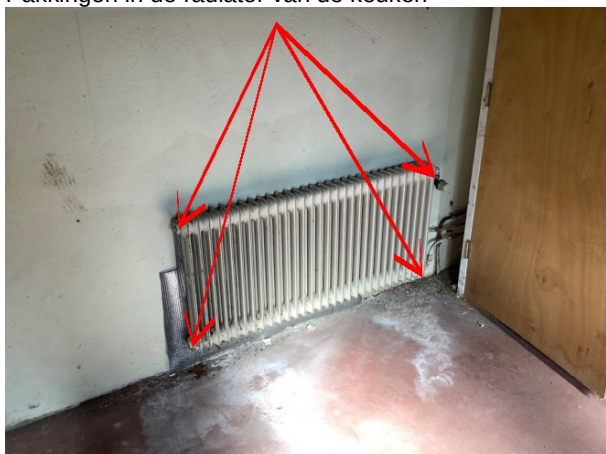
Pakkingen in de radiator van de schuur

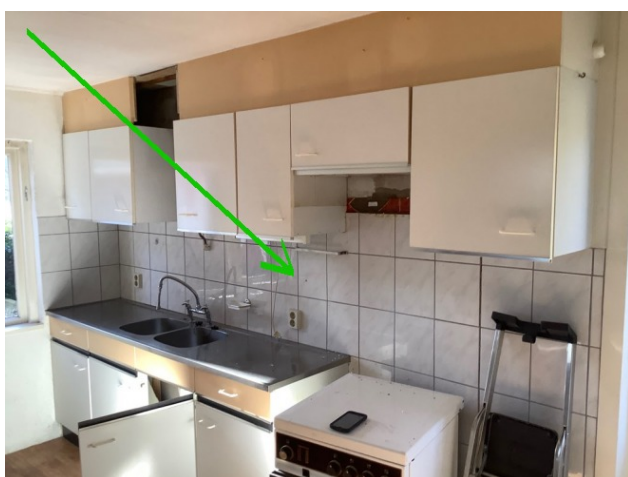
| <b>Asbesthoudend</b> | Nee | <b>Asbestsoort</b> | N.a. |

Tegellijm achter wandtegels van de keuken

| <b>Opmerkingen</b> | Na analyse met behulp van lichtmicroscopie (stereo- polarisatiemicroscopie) blijkt het materiaal geen asbestvezels te bevatten in een percentage boven de bepalingsondergrens van 0,1% (m/m). |

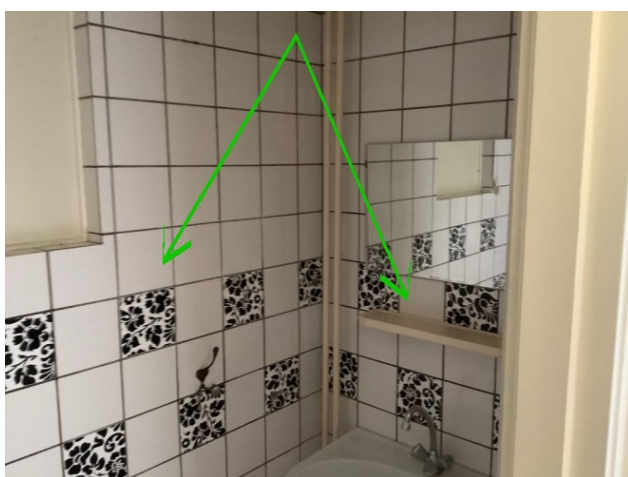
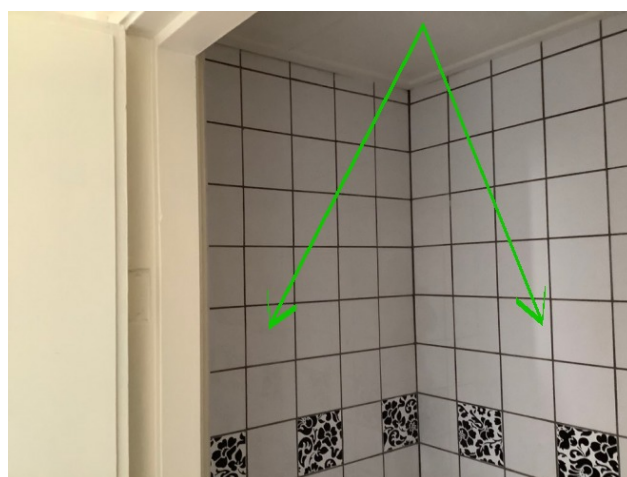
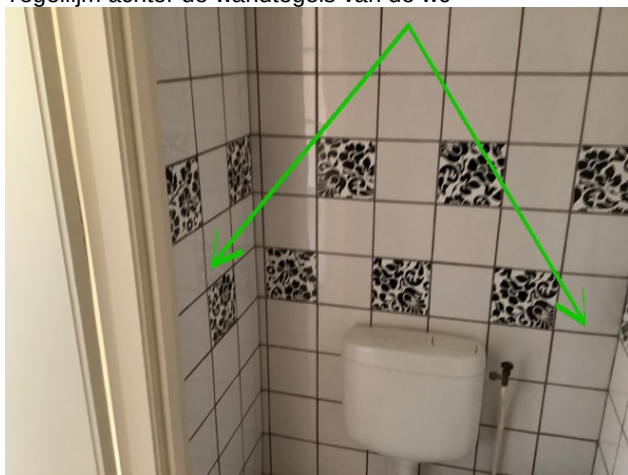
| <b>Asbesthoudend</b> | Nee | <b>Asbestsoort</b> | N.a |

Tegellijm achter de wandtegels van de wc

| <b>Opmerkingen</b> | Na analyse met behulp van lichtmicroscopie (stereo- polarisatiemicroscopie) blijkt het materiaal geen asbestvezels te bevatten in een percentage boven de bepalingsondergrens van 0,1% (m/m). |

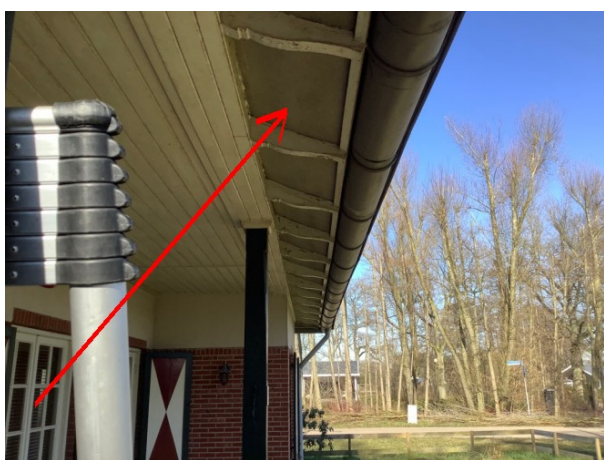
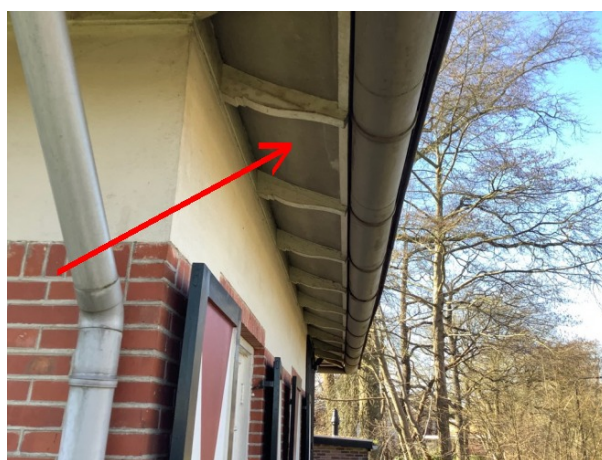
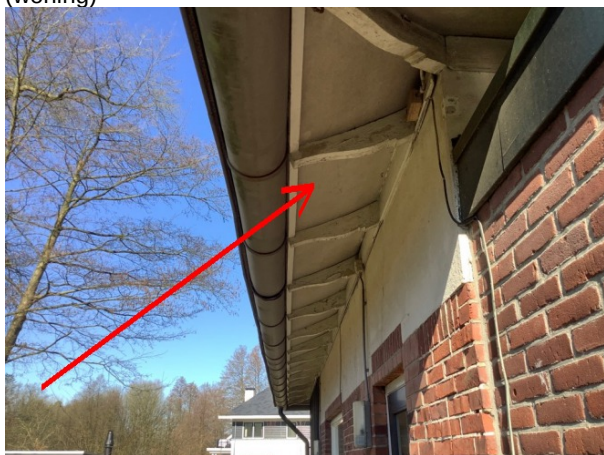
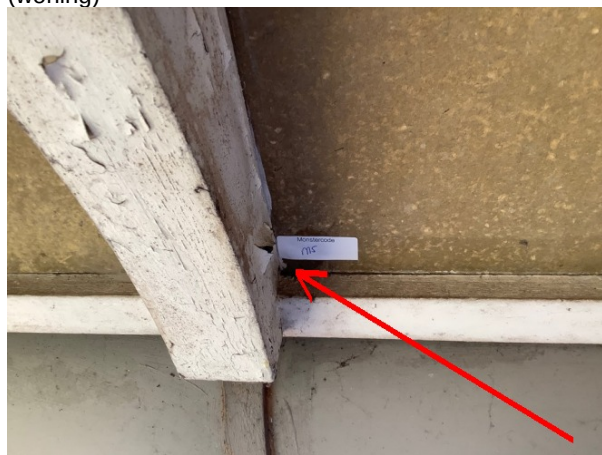
| <b>Asbesthoudend</b> | Ja | <b>Asbestsoort</b> | Chrysotiel; Crocidoliet |
| <b>Analysecertificaat</b> | R220300081 v1 | <b>Percentage</b> | 2-5%; 5-10% |
| <b>Hechtgebondenheid</b> | Hechtgebonden | <b>Beschadiging</b> | Licht |

Vlakke platen aan de overstekken van gebouw Z43a (woning)

| <b>Aanbevelingen</b> | De sanering is niet direct noodzakelijk, echter wel voorafgaande aan sloop- of renovatiewerkzaamheden. |

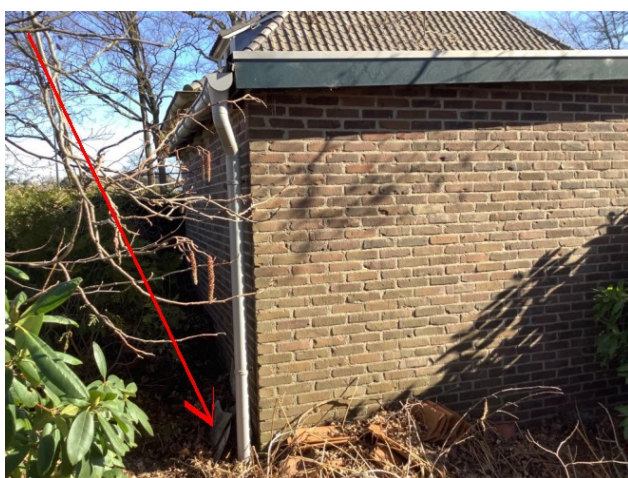
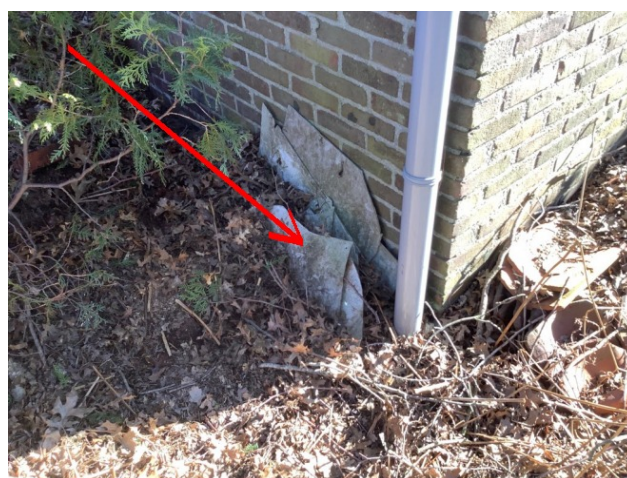
| <b>Asbesthoudend</b> | Ja | <b>Asbestsoort</b> | Chrysotiel |
| <b>Hechtgebondenheid</b> | Hechtgebonden | <b>Beschadiging</b> | Licht |

Restanten vlakke plaat tegen de achterzijde van de schuur

| <b>Aanbevelingen</b> | De sanering is niet direct noodzakelijk, echter wel voorafgaande aan sloop- of renovatiewerkzaamheden. |
| <b>Opmerkingen</b> | De vlakke platen in het geheel verwijderen. |

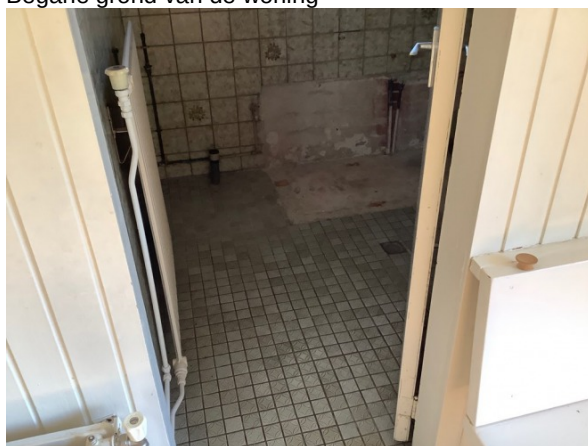
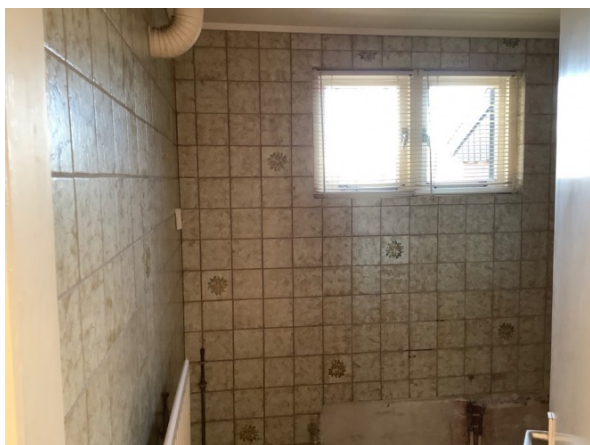
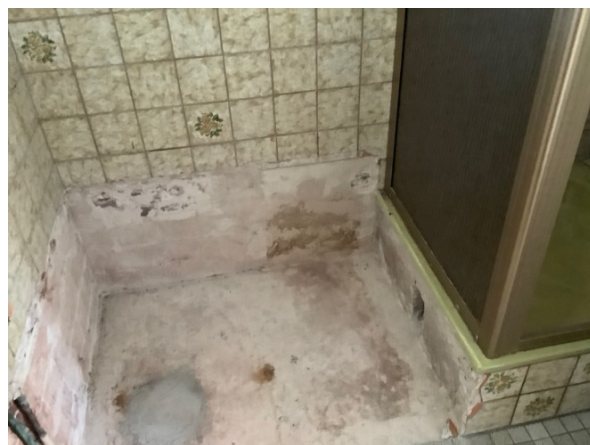
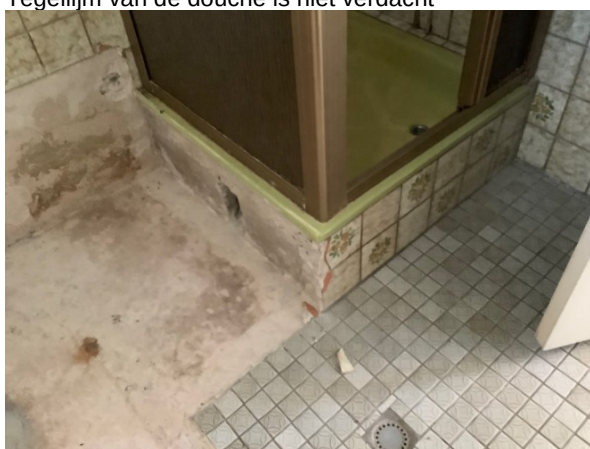
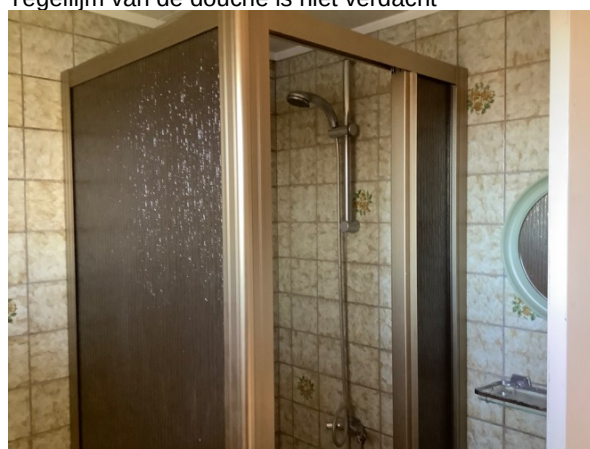
Tegellijm van de douche is niet verdacht
