**INSPECTIERAPPORT 2022**  
**Objectnummer OV3615.305929**

**Woonhuis/Zomerverblijf**  
**Eschbeekweg 29 te Enschede**

Datum inspectie: 24 mei 2022

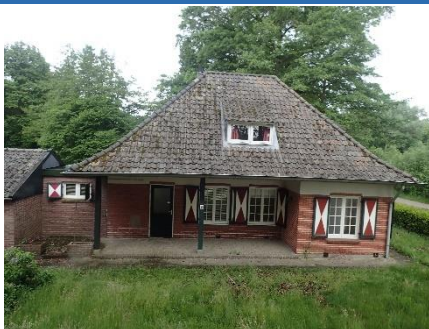
| RUBRIEK | TOELICHTING | HERSTELADVIES | Woonhuis/<br>zomerverblijf |
|---|---|---|---|
| - metsel- en voegwerk algemene indruk | R De algemene indruk van het metsel- en voegwerk is redelijk. De ijzeren ventilatieroosters zijn over het algemeen matig door roestvorming. | O in combinatie met slopen van de aanbouw, de linkergevel g02 in ere herstellen met bijpassende rode bakstenen en uitvoeren in hetzelfde verband, het voegwerk dient gesneden uitgevoerd te worden | |

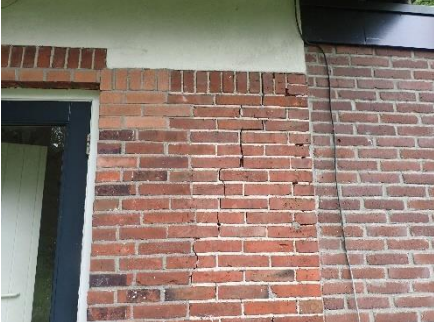
| RUBRIEK | TOELICHTING | HERSTELADVIES |
|---|---|---|
| | <p>Voorkomende gebreken:</p> <ul style="list-style-type: none"> <li>- in de voor- en achtergevel g01 en g03 komen scheurvormingen voor bij de aansluiting met de linkergevel g02. Dit is vermoedelijk een gevolg van het de later aangebouwde aanbouw, die een ander aanlegdiepte heeft voor de fundering en/of dat de onderbroken linkergevel onvoldoende wordt ondervangen. Dit zal eerst nader onderzocht moeten worden;</li> <li>- door bovengenoemde zetting komt eveneens los metselwerk/zetting in rollaag voor boven het deurkozijn van de voor- en achtergevel;</li> <li>- plaatselijk komt lichte schade aan de bakstenen voor door oproestende pluggen, spijkers en/of beugels;</li> <li>- plaatselijk komt schade voor aan de bakstenen ter plaatse van de oproestende ventilatieroosters;</li> <li>- in de achtergevel g03 komen nog niet bijpassende ventilatieroosters (2) voor;</li> <li>- in de achtergevel g03 zijn plaatselijk in verleden reparaties aan het voegwerk platvol uitgevoerd ten behoeve van het nieuwe deurkozijn, terwijl het oorspronkelijke voegwerk gesneden is uitgevoerd;</li> <li>- plaatselijk los en uitgesleten voegwerk aan het originele voegwerk;</li> <li>- in het verleden zijn in de achtergevel ondeskundige reparaties aan het voegwerk uitgevoerd.</li> </ul> <p>Scheurvorming in achtergevel g03 is vermoedelijk een gevolg van zetting van verschillende aanlegdiepte van het woonhuis en de later aangebouwde keuken.</p> | <ul style="list-style-type: none"> <li>○ overbodige ijzeren spijker, pluggen verwijderen en rekening houden met plaatselijk herstel bakstenen met een op kleur gebrachte reparatiemortel</li> <li>○ rekening houden met uithalen verkeerde reparaties voegwerk en in oorspronkelijke snijvoegwerk uitvoeren en plaatselijk herstel originele voegwerk</li> <li>○ rekening houden met vervangen ijzeren ventilatieroosters en vervangen niet bijpassende roosters in de achtergevel</li> </ul> |

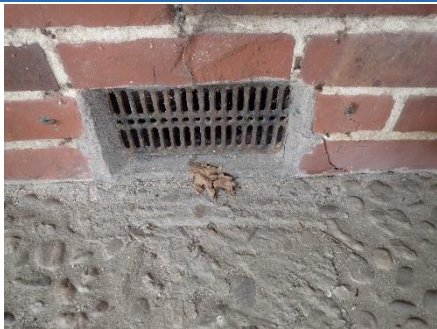
| RUBRIEK | TOELICHTING | HERSTELADVIES | Woonhuis/<br>zomerverblijf |
|---|---|---|---|
| | <p>Schade bakstenen ter plaatse van oproestende rooster.</p> | | |

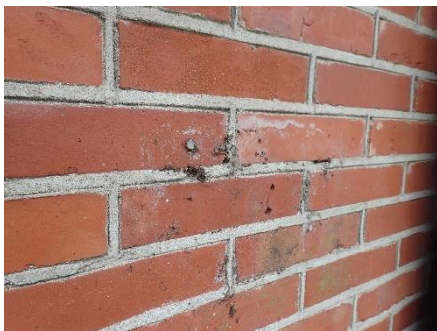
| RUBRIEK | TOELICHTING | HERSTELADVIES | Woonhuis/<br>zomerverblijf |
|---|---|---|---|
| | <p>Verspreid komen roestende spijkers voor in de gevels.</p> | | |

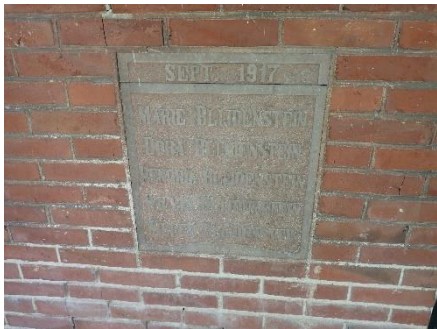
| RUBRIEK | TOELICHTING | HERSTELADVIES | Woonhuis/<br>zomerverblijf |
|---|---|---|---|
| <p>1.2.2 <i>Natuursteen</i></p> <ul style="list-style-type: none"> <li>- hardstenen gevelsteen in voorgevel g01</li> </ul> | <p>G</p> | | |

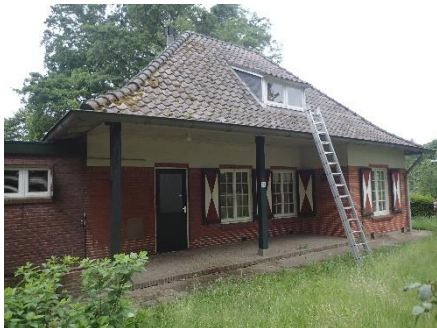
| RUBRIEK | TOELICHTING | HERSTELADVIES | Woonhuis/<br>zomerverblijf |
|---|---|---|---|
| <p>1.2.3 <i>Hout</i></p> <p>Voorgevel g01</p> <ul style="list-style-type: none"> <li>- houten staanders (2)</li> </ul> | <p>R</p> <p>Algemeen:</p> <ul style="list-style-type: none"> <li>- de houten staanders deels de kapconstructie aan de voorzijde;</li> <li>- door aftimmeringen is de draagbalk en overige balken niet te inspecteren.</li> </ul> | <ul style="list-style-type: none"> <li>○ verwijderen bloembakken en plaatselijk uitvoeren deelreparaties onderende staanders</li> <li>○ uitvoeren nader onderzoek draagbalk en indien nodig versterken draagbalk</li> </ul> | |

| <b>Onderdelen</b> | <b>Rubriek</b> | <b>Technische staat</b> | <b>Termijn</b> |
|---|---|---|---|
| verwijderen bloembakken, herstellen onderinde staanders veranda en voormalige serre en herstel gevelbeschieting serre of in ere herstellen inpandige serre | 1.2.3 | redelijk | 1 jaar |

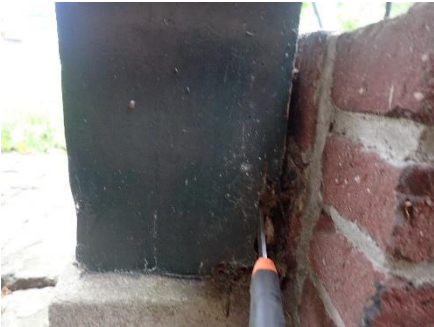
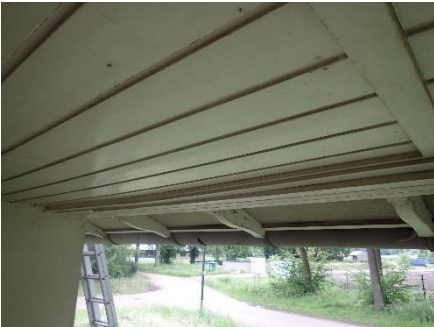
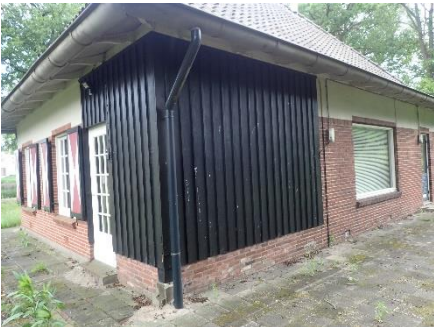
| RUBRIEK | TOELICHTING | HERSTELADVIES |
|---|---|---|
| <p>Achtergevel g03 en g04</p> <ul style="list-style-type: none"> <li>- houten wand</li> </ul> | <p>Gebreken:</p> <ul style="list-style-type: none"> <li>- in het ondereinde van de staander ter plaatse van de bloembak komt houtrot voor doordat de gemetselde bloembak te dicht tegen de staander is aangebracht;</li> <li>- in de overige houten staander komen lichte droogte scheuren en opvulwerken voor in onderzijde van de staander;</li> <li>- tussen de staanders komt lichte verzakking in het houten plafond voor en is zover te beoordelen stabiel.</li> </ul> <p>Houtrot ondereinde staander 1 en bloembak is te dicht tegen staander aangebracht.</p> <p>Lichte verzakking tussen staander en buitengevel.</p> <p>R</p> <p>Algemeen:</p> <ul style="list-style-type: none"> <li>- de houten wand met een bakstenen borstwering is niet oorspronkelijk en vermoedelijk heeft achter de houten wanden een inpandige serre gezeten;</li> </ul> | <ul style="list-style-type: none"> <li>○ optie 1 behouden houten wand en rekening houden met uitvoeren enkele deelreparaties</li> <li>○ optie 2 de vermoedelijk inpandige serre in ere herstellen</li> </ul> |

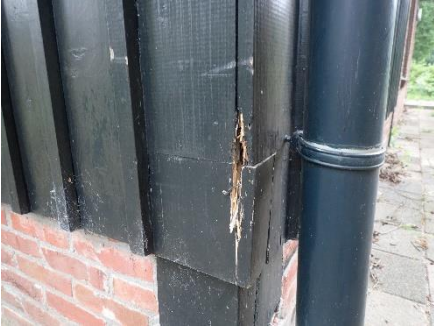
| RUBRIEK | TOELICHTING | HERSTELADVIES |
|---|---|---|
| | <ul style="list-style-type: none"> <li>- de houten staander op de hoek is vermoedelijk wel oorspronkelijk en was onderdeel van de inpandige serre;</li> <li>- door het ontbreken van foto's of plattegronden is door ons niet waar te nemen hoe de indeling is geweest, het zou kunnen zijn dat de bestaande situatie precies hetzelfde was als de inpandige veranda aan de voorgevel;</li> <li>- vermoedelijk is de oude toegangsdeur in de rechtergevel g04, de oude toegangsdeur van de inpandige serre geweest en verplaatst in de rechtergevel;</li> <li>- de binnenzijde is afgetimmerd met kunststof schroten en tussen de houten wand en schroten komt piepschuim isolatie voor, dit is verouderd.</li> </ul> <p>Gebreken:</p> <ul style="list-style-type: none"> <li>- plaatselijk houtrot in de houten planken;</li> <li>- lichte houtrot in ondereinde staander.</li> </ul> <p>Houtrot plank achter hemelwaterafvoer.</p> | <p>Woonhuis/<br/>zomerverblijf</p> |

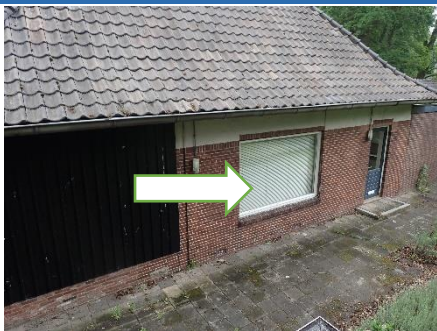
| RUBRIEK | TOELICHTING | HERSTELADVIES | Woonhuis/<br>zomerverblijf |
|---|---|---|---|
| <ul style="list-style-type: none"> <li>- raamkozijn met thermopane beglazing woonkamer</li> </ul> | <p><b>M</b></p> <p>Algemeen:</p> <ul style="list-style-type: none"> <li>- in het verleden heeft in de achtergevel een ander indeling van de ramen gezeten, het huidige raamkozijn doet afbreuk aan het gebouw;</li> <li>- plaatselijk komt lichte verwerking en houtrot voor;</li> <li>- vermoedelijk is tijdens de laatste renovatie in de jaren tachtig, nieuwe thermopane beglazing geplaatst, dit is verouderd;</li> <li>- het voetlood onder kozijndorpel is verspreid gescheurd;</li> <li>- het voegwerk van de bakstenen lekdorpel is verspreid uitgesleten.</li> </ul> | <ul style="list-style-type: none"> <li>○ in combinatie met groot onderhoud, rekening houden met plaatselijk uitvoeren deelreparaties raamkozijn</li> <li>○ eventueel nieuwe roederamen met vensterluiken plaatsen in stijl van het gebouw</li> <li>○ uitnemen stenen van lekdorpel en terugplaatsen en vervangen voetlood</li> </ul> | |

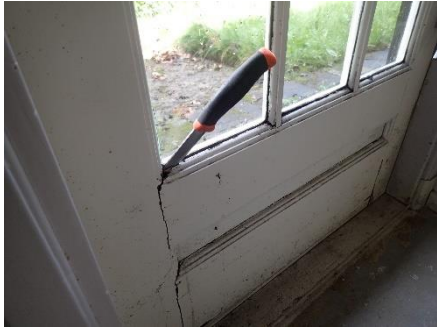
| RUBRIEK | TOELICHTING | HERSTELADVIES | Woonhuis/<br>zomerverblijf |
|---|---|---|---|
| <p>Rechtergevel g04</p> <ul style="list-style-type: none"> <li>- kozijn/deur</li> </ul> | <p><b>M</b></p> <p>Algemeen:</p> <ul style="list-style-type: none"> <li>- vermoedelijk is de deur in het verleden verplaatst en was oorspronkelijk van de inpandige serre om naar de keuken te gaan.</li> </ul> <p>Gebreken:</p> <ul style="list-style-type: none"> <li>- in het onderste paneel van de deur komt aan de binnen- en buitenzijde verspreid houtrot voor en aan de buitenzijde is al eens een plaatmateriaal aangebracht;</li> <li>- in de kozijndorpel komt houtrot voor.</li> </ul> <p>Verspreid komen inrottingen voor in onderste panelen en is aan de buitenzijde met plaatmateriaal dichtgezet.</p> | <ul style="list-style-type: none"> <li>○ in combinatie met groot onderhoud, gelijktijdig vervangen toegangsdeur en kozijndorpel</li> </ul> | |

| <b>Onderdelen</b> | <b>Rubriek</b> | <b>Technische staat</b> | <b>Termijn</b> |
|---|---|---|---|
| vervangen toegangsdeuren, herstel deurkozijnen en plaatselijk herstel kozijnen, ramen en vensterluiken | 1.4.2 | redelijk/matig | 1 jaar |

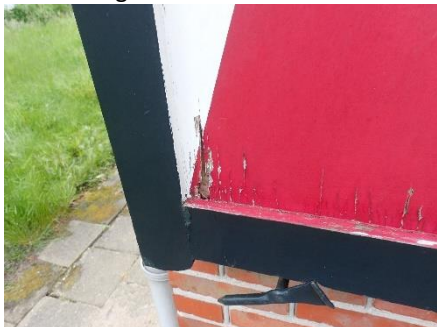
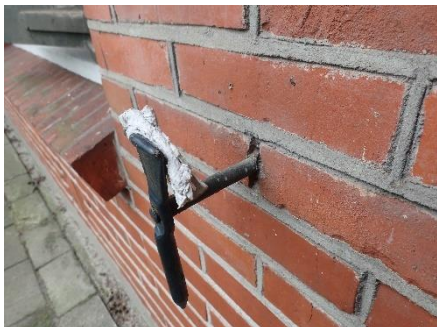
| RUBRIEK | TOELICHTING | HERSTELADVIES | Woonhuis/<br>zomerverblijf |
|---|---|---|---|
| <p>Aanbouw g05 t/m g11</p> <ul style="list-style-type: none"> <li>- kozijnen, ramen en deuren</li> </ul> <p>1.4.3 Gietijzer/ijzer</p> <ul style="list-style-type: none"> <li>- ventilatieroosters</li> </ul> | <ul style="list-style-type: none"> <li>- zover te beoordelen komt plaatselijk lichte houtrot en verwerking voor;</li> <li>- aan de multiplex vensterluiken komt plaatselijk houtrot voor en losse fineerlagen;</li> <li>- de vensterluiken worden aan bovenzijde niet met lood afgedekt;</li> <li>- aan de plaatduimgehengen zijn zover te beoordelen geen noemenswaardige gebreken waargenomen;</li> <li>- aan de ijzeren wervels komt roestvorming voor.</li> </ul> <p>Houtrot en losse fineerlagen.</p> <p>Roestvorming wervel.</p> | <ul style="list-style-type: none"> <li>○ optie 2 in combinatie met groot onderhoud, vervangen roederamen met isolatieglas in stijl van het gebouw</li> <li>○ ijzeren wervels ontroesten en behandelen</li> </ul> | |
| | <p><b>M</b> Algemeen:</p> <ul style="list-style-type: none"> <li>- de roosters zijn nodig voor een goede ventilatie van de kruipruimte en zover te beoordelen was de kruipruimte onder voormalig keuken droog;</li> <li>- aan de oorspronkelijke ventilatieroosters komt verspreid forste roestvorming voor;</li> </ul> | <ul style="list-style-type: none"> <li>○ in combinatie met groot onderhoud, uitnemen oorspronkelijke roosters, behandelen en terugplaatsen en rekening houden met vervangen enkele rooster</li> <li>○ vervangen ventilatieroosters in de achtergevel door bijpassende roosters</li> </ul> | |

| <b>Onderdelen</b> | <b>Rubriek</b> | <b>Technische staat</b> | <b>Termijn</b> |
|---|---|---|---|
| uitnemen, behandelen en terug plaatsen oude ventilatieroosters en vervangen roosters in de achtergevel | 1.4.3 | matig | 1 jaar |

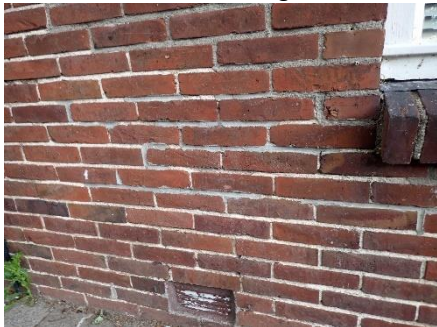
| RUBRIEK | TOELICHTING | HERSTELADVIES | Woonhuis/<br>zomerverblijf |
|---|---|---|---|
| | <ul style="list-style-type: none"> <li>- in de achtergevel g03 zijn in verleden nieuwe roosters geplaatst, deze doen afbreuk aan het gebouw.</li> </ul> <p>In de achtergevel komen nog 2 niet bijpassende roosters op maaiveldhoogte voor.</p> | | |

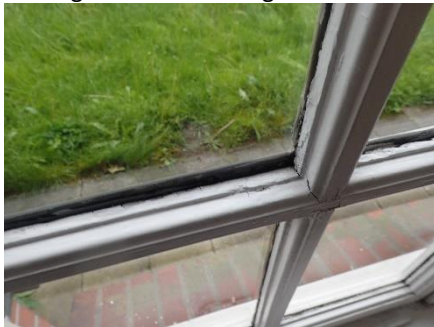
| RUBRIEK | TOELICHTING | HERSTELADVIES | Woonhuis/<br>zomerverblijf |
|---|---|---|---|
| <ul style="list-style-type: none"> <li>- muurverf op gepleisterde lijs-ten bovenzijde gevels</li> </ul> <p>Binnenschilderwerk</p> <ul style="list-style-type: none"> <li>- algemeen</li> </ul> | <p><b>M</b></p> <p><b>S</b></p> <p>Het binnenschilderwerk van de roede ramen is over het algemeen slecht. De kitzomen ontbreken verspreid bij aansluiting met het vensterglas.</p> <p>Ontbrekende kitzomen roedeaansluitingen.</p> | <ul style="list-style-type: none"> <li>○ in combinatie met groot onderhoud, gelijktijdig uitvoeren groot onderhoudsbeurt ramen, die behouden blijven</li> </ul> | |

| <b>Onderdelen</b> | <b>Rubriek</b> | <b>Technische staat</b> | <b>Termijn</b> |
|---|---|---|---|
| uitvoeren groot onderhoud buiten- en binnenschilderwerk en eventueel enkele beglazing vervangen door isolatieglas of aanbrengen van achterzetramen | 1.7.2 | slecht | 1 jaar |

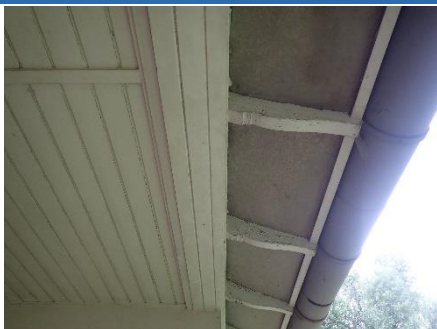
| RUBRIEK | TOELICHTING | HERSTELADVIES | Woonhuis/<br>zomerverblijf |
|---|---|---|---|
| <p><u>2.2 Dakbedekking</u></p> <p>2.2.2 Pannen</p> <p>Dakvlakken woonhuis hd01 t/m hd04</p> <ul style="list-style-type: none"> <li>- verbeterde Hollandse dakpannen algemene indruk</li> </ul> | <p>Op bovenzijde van de klossen van de overstekken zijn eterniet platen aangebracht, die asbesthoudend zijn (is al onderzocht).</p> <p><b>M</b> Algemeen:</p> <ul style="list-style-type: none"> <li>- de verbeterde Hollandse dakpannen zijn ongeveer in 1950 op de markt gekomen en zijn dus niet de oorspronkelijke dakpannen;</li> <li>- vermoedelijk hebben op de daken oud-Hollandse dakpannen gezeten, dit zou eventueel in combinatie met een dakrenovatie opnieuw gedaan kunnen worden;</li> <li>- tijdens inspectie zijn door ons diverse gebroken en/of afgeschilferde dakpannen vervangen in verband met lekkages.</li> </ul> <p>Voorkomende gebreken:</p> <ul style="list-style-type: none"> <li>- met name op het dakvlak aan de noordzijde hd01 komen verspreid afschilfering aan de kop- en zijsluitingen voor;</li> <li>- tevens komt verspreid vorstschade aan de aangezaagde dakpannen voor bij aansluiting van de kepervorsten;</li> <li>- de scheerpannen zijn met loodstrippen vastgezet, deze zakken plaatse-lijk uit.</li> </ul> | <ul style="list-style-type: none"> <li>○ optie 1 in combinatie met vervan-<br/>gen van dakrenovatie afnemen<br/>dakpannen en bij toepassing verbe-<br/>terde Hollandse dakpannen, reke-<br/>ning houden met vervangen 50%</li> <li>○ optie 2 is om daken te voorzien van<br/>de vermoedelijke oorspronkelijke<br/>oud-Hollandse dakpannen</li> <li>○ scheerpannen opnieuw aanzagen<br/>en met roestvaste schroeven vast-<br/>zetten</li> </ul> | |

| <b>Onderdelen</b> | <b>Rubriek</b> | <b>Technische staat</b> | <b>Termijn</b> |
|---|---|---|---|
| uitvoeren dakrenovatie en in combinatie met dakrenovatie aanbrengen dakisolatie | 2.2.2 | matig | 1 jaar |

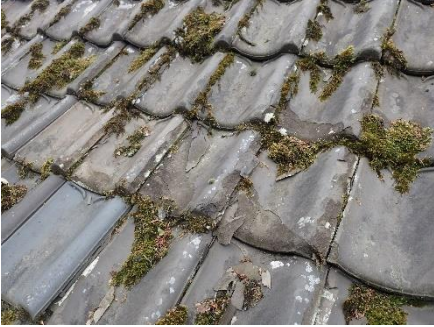
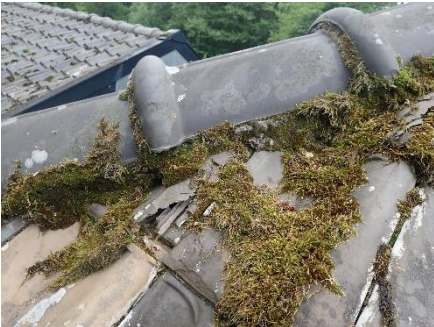
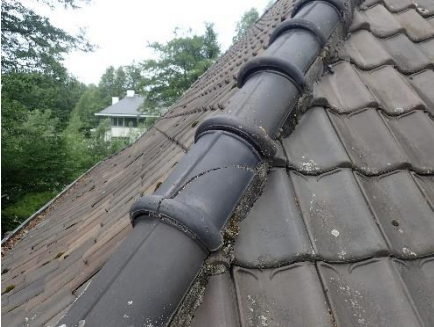
| RUBRIEK | TOELICHTING | HERSTELADVIES |
|---|---|---|
| <ul style="list-style-type: none"> <li>- nok- en hoekkeper vorsten afwerkingen</li> </ul> | <p>Verspreid komt afschilfering/vorstschade voor.</p> <p>Vorstschade scheerpannen bij aansluiting met de kepevorsten hd01.</p> <p><b>M</b> Gebreken:</p> <ul style="list-style-type: none"> <li>- aantal kepevorsten is gebroken;</li> <li>- de vorsten zijn los op de ruiters aangebracht;</li> <li>- de mortel onder de vorsten is verspreid los of weggevallen.</li> </ul> <p>Diverse vorsten waren gebroken.</p> | <ul style="list-style-type: none"> <li>○ in combinatie met dakrenovatie afnemen vorsten en indien er oud-Hollandse dakpannen worden aangebracht, dienen er een nieuwe model vorsten aangebracht te worden</li> <li>○ controle ruiters en rekening houden met plaatselijk herstel of aanpassen ruiters</li> <li>○ de nieuwe vorsten met roestvaste schroeven vastzetten en met een mortel aansmeren</li> </ul> |

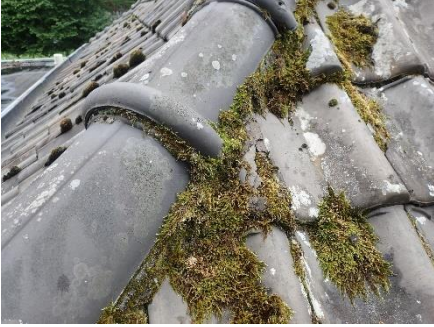
| RUBRIEK | TOELICHTING | HERSTELADVIES |
|---|---|---|
| | <p>Mortel onder vorsten is verspreid los of weggevallen.</p> <p><b>M</b> Algemeen:</p> | <ul style="list-style-type: none"> <li>○ vervangen tengels en panlatten</li> </ul> |

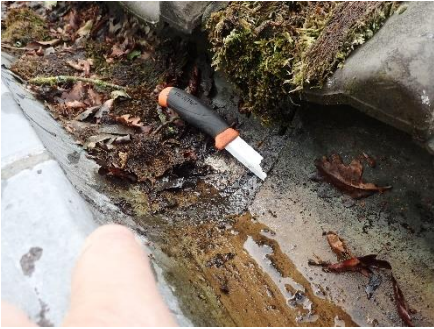
| RUBRIEK | TOELICHTING | HERSTELADVIES | Woonhuis/<br>zomerverblijf |
|---|---|---|---|
| <p>2.4 Goten en hemelwaterafvoeren</p> <p>2.4.1 Goten</p> <ul style="list-style-type: none"> <li>- zinken mastgoten en galvaniseerde gootbeugels</li> </ul> | <p><b>S</b> Gebreken:</p> <ul style="list-style-type: none"> <li>- de zinken mastgoten zijn door scheurvormingen en slijtage slecht;</li> <li>- verspreid is het zink doorgesleten;</li> <li>- plaatselijk zijn de galvaniseerde gootbeugels door roestvorming matig tot slecht in verband met lekkage mastgoot;</li> <li>- de aansluiting van dakbeschot en achteropstanden zijn in verleden niet voldoende waterdicht afgewerkt.</li> </ul> <p>Doorgesleten zinken mastgoot.</p> | <ul style="list-style-type: none"> <li>○ in combinatie met een dakrenovatie, gelijktijdig vervangen gootbeugels en mastgoten</li> <li>○ detaillering van achteropstanden verbeteren door opstanden onder dakbeschot aan te brengen</li> <li>○ optie is om koperen mastgoten aan te brengen, omdat koper beter bestand is tegen zuren</li> </ul> | |

| <b>Onderdelen</b> | <b>Rubriek</b> | <b>Technische staat</b> | <b>Termijn</b> |
|---|---|---|---|
| vervangen zinken mastgoten en gootbeugels | 2.4.1 | slecht | 1 jaar |

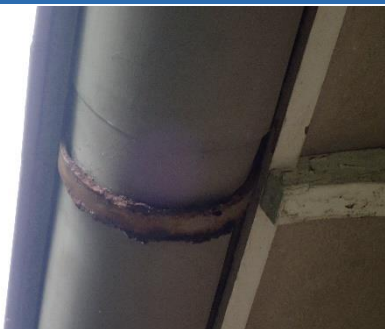
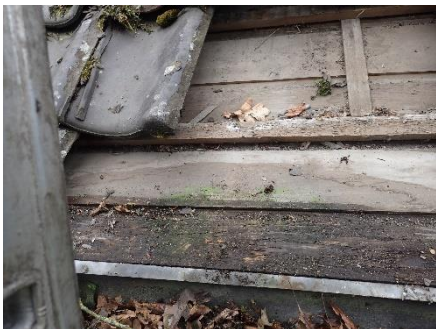
| RUBRIEK | TOELICHTING | HERSTELADVIES | Woonhuis/<br>zomerverblijf |
|---|---|---|---|
| | <p>Roestvorming gootbeugel.</p> <p>Achteropstanden van mastgoot zijn niet onder dakbeschoot aangebracht.</p> | | |

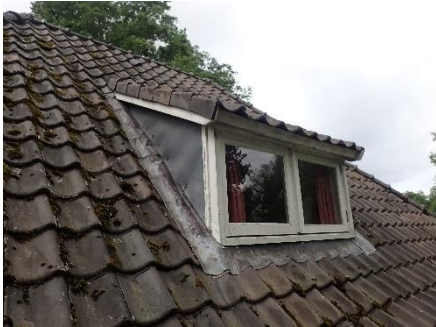
| RUBRIEK | TOELICHTING | HERSTELADVIES | Woonhuis/<br>zomerverblijf |
|---|---|---|---|
| <p>2.5 Dakopeningen</p> <p>2.5.1 Dakkapellen</p> <p>Dakkapellen dk01 en dk02</p> | <p><b>M</b> Algemeen:</p> <ul style="list-style-type: none"> <li>- de bestaande dakkapellen met nieuwe kozijn en ramen zijn niet oorspronkelijk en door ontbreken van foto's is niet te achterhalen wat er oorspronkelijk heeft gezeten;</li> </ul> | <ul style="list-style-type: none"> <li>○ in combinatie met een dakrenovatie, gelijktijdig vervangen loodwerken en zinken bekleding op zijwangen</li> </ul> | |

| RUBRIEK | TOELICHTING | HERSTELADVIES | Woonhuis/<br>zomerverblijf |
|---|---|---|---|
| | <ul style="list-style-type: none"> <li>- de grote en indeling van de dakkapellen doen geen afbreuk aan het gebouw;</li> <li>- de dakkapellen zijn aan de binnenzijde afgewerkt met niet brandwerende plaatmaterialen (zachtboard)</li> </ul> <p>Voorkomende gebreken:</p> <ul style="list-style-type: none"> <li>- het voetlood met aansluiting van kozijndorpel en zijwangen is door slijtage en scheurvormingen slecht;</li> <li>- algemeen slijtage zinken bekleding op zijwangen;</li> <li>- de ramen zijn voorzien van enkelglas en dit is niet duurzaam;</li> </ul> | <ul style="list-style-type: none"> <li>○ vervangen panlatten en tengels en nazien houten dakbeschot en in combinatie gelijktijdig voorzien van dakisolatie aan de buitenzijde (zie rubriek 2.2.2)</li> <li>○ gelijktijdig kozijnen en ramen vervangen door nieuwe exemplaren met isolatieglas in verband met verduurzamen van het gebouw</li> <li>○ vervangen/verbeteren afwerking dakkapellen binnenzijde, zie rubriek 3.2.1</li> </ul> | |

| <b>Onderdelen</b> | <b>Rubriek</b> | <b>Technische staat</b> | <b>Termijn</b> |
|---|---|---|---|
| uitvoeren groot onderhoud dakkapellen en vervangen kozijnen, ramen en overige afwerkingen | 2.5.1 | matig | 1 jaar |

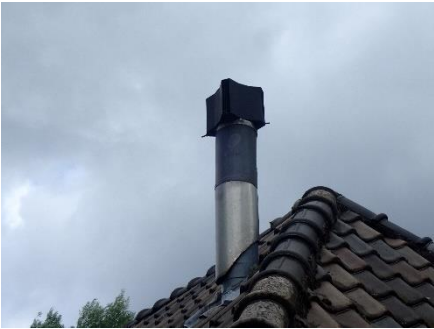
| RUBRIEK | TOELICHTING | HERSTELADVIES | Woonhuis/<br>zomerverblijf |
|---|---|---|---|
| <ul style="list-style-type: none"> <li>- metalen schoorsteen pijp</li> </ul> | <p>R Algemeen:</p> <ul style="list-style-type: none"> <li>- in een later periode is de vermoedelijk bakstenen schoorsteen vervangen door een metalen schoorsteen pijp;</li> <li>- zover te beoordelen is de schoorsteenpijp nog voldoende functioneel;</li> <li>- loodslabbe met aansluiting pan bedekking is door slijtage matig.</li> </ul> | <ul style="list-style-type: none"> <li>○ in combinatie met dakrenovatie nazien schoorsteenpijp en rekening houden met vervangen loodslabbe</li> </ul> | |

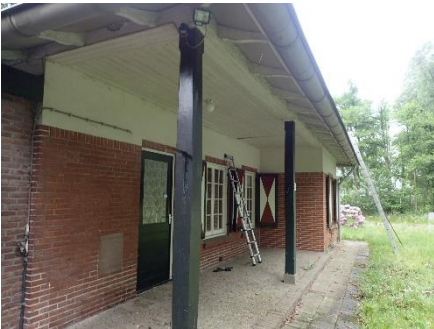
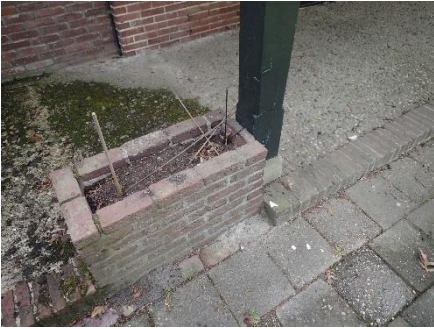
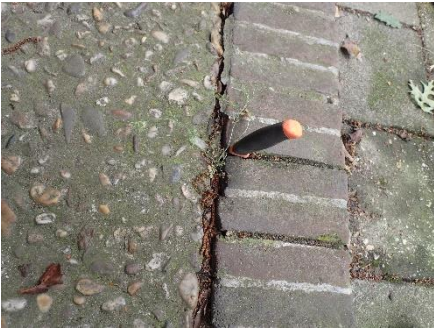
| RUBRIEK | TOELICHTING | HERSTELADVIES |
|---|---|---|
| <p>4.3 <u>Bestrating/terrein</u></p> <ul style="list-style-type: none"> <li>- vloer onder inpandige veranda voorgevel</li> </ul> | <p>R</p> <p>Algemeen:</p> <ul style="list-style-type: none"> <li>- de inpandige veranda aan de voor-gevel bestaan nog uit de oorspronkelijk kiezelvloer, aangebracht in een mortel;</li> <li>- de kwaliteit van de vloer is over het algemeen nog redelijk en functioneel;</li> <li>- plaatselijk komt lichte verzakking en scheurvorming voor;</li> <li>- de bakstenen randafwerking wordt plaatselijk in geringe mate weggedrukt en het voegwerk is plaatselijk uitgesleten;</li> <li>- het repareren van de vloer top laag is weinig zinvol en zal zich lokaal aftekenen;</li> <li>- de baksteen bloembakken en kiezelvloer voor de later aangebouwde aanbouw dient verwijderd te worden.</li> </ul> <p>De bloembakken dienen verwijderd te worden.</p> <p>Uitgesleten voegwerk en lichte verzakking vloer ten opzichte van bakstenen stootband.</p> | <ul style="list-style-type: none"> <li>○ in combinatie met vervangen verouderde trottoirtegels, rekening houden met uitnemen en herleggen bakstenen stootband</li> </ul> |

| <b>Onderdelen</b> | <b>Rubriek</b> | <b>Technische staat</b> | <b>Termijn</b> |
|---|---|---|---|
| vervangen/aanpassen bestaande straatwerk om het gebouw en plaatselijk herstel vloer inpandige veranda voorgevel | 4.3 | matig | 1 jaar |

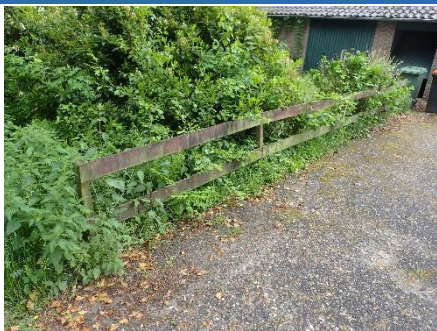
| RUBRIEK | TOELICHTING | HERSTELADVIES | Woonhuis/<br>zomerverblijf |
|---|---|---|---|
| - asfalt bestrating voorgevel | <b>S</b> | | |
| - overige straatwerk om de buitengevels met trottoirtegels | <b>M</b> | Een deel van de straat naar de schuur van de aanbouw is in verleden geasfalteerd en verspreid komt vorstschade voor.<br>Verspreid komen verzakkingen voor. | ○ na groot onderhoud buitengevels en schilderwerk, eventueel vervangen straatwerk door aanbrengen/aanpassen bijpassende klinkerbestrating om het gebouw |

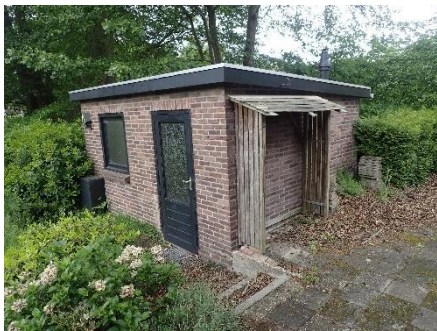
| RUBRIEK | TOELICHTING | HERSTELADVIES | Woonhuis/<br>zomerverblijf |
|---|---|---|---|
| - algemene indruk buitengevels, kozijnen, raam en deurg12 | <b>R</b> | Algemeen:<br>- het schuurtje is in een later periode bij het huis geplaatst;<br>- de gevels bestaande uit halfsteens metselwerk is nog voldoende stabiel;<br>- tevens zijn de kozijnen, raam en deur nog voldoende functioneel.<br>Gebreken:<br>- plaatselijk komt lichte schade voor ter plaatse van oproestende kozijnanker;<br>- uitgesleten voegwerk lekdorpels onder raamkozijn;<br>- verflaag op de kozijnen, ramen en deur is slecht en plaatselijk komt lichte houtrot voor. | ○ uitvoeren groot onderhoudsbeurt schilderwerk en rekening houden met plaatselijk herstel/opstoppen<br>○ nazien aanwezigheid van ijzeren kozijnankers en waar nodig ontroesten en behandelen en rekening houden met plaatselijk herstel voegwerk |

| RUBRIEK | | TOELICHTING | HERSTELADVIES | Woonhuis/<br>zomerverblijf |
|---|---|---|---|---|
| - dakbedekking | <b>S</b> | De bitumen bedekking afgewerkt met aluminium daktrimmen is versleten. In de boeilijsten komen plaatselijk houtrot en verwerking aan voor. De kunststof mastgoot aan de achtergevel is zover te beoordelen nog voldoende functioneel. | <ul style="list-style-type: none"> <li>○ vervangen bitumineuze bedekking, houten boeilijsten en randen afwerken met nieuwe zinken dekljsten</li> <li>○ eventueel gelijktijdig mastgoot laten vervallen en dak aan de achterzijde aan te passen</li> </ul> | |

| <b>Onderdelen</b> | <b>Rubriek</b> | <b>Technische staat</b> | <b>Termijn</b> |
|---|---|---|---|
| vervangen dakbedekking en achterzijde dakbedekking verlengen, vervallen mastgoot en uitvoeren groot onderhoud gevels en buitenschil-derwerk van de berging | 4.7 | slecht | 1 jaar |
