Asbestinventarisatierapport

Opdrachtgever: ADT
Projectlocatie: Zuidkampweg gebouw Z87
Postcode, plaats: 7424 Enschede

Projectnummer: I17222
Rapportnummer: I17222b
Versie: 01
Locatieadres: Zuidkampweg gebouw Z87
Postcode, plaats: 7424 Enschede
Type bouwwerk of object: Gebouw Z87 (uitgezonderd de ruimtes 1.04, 1.05 en 1.06)

Datum: 15-05-2017

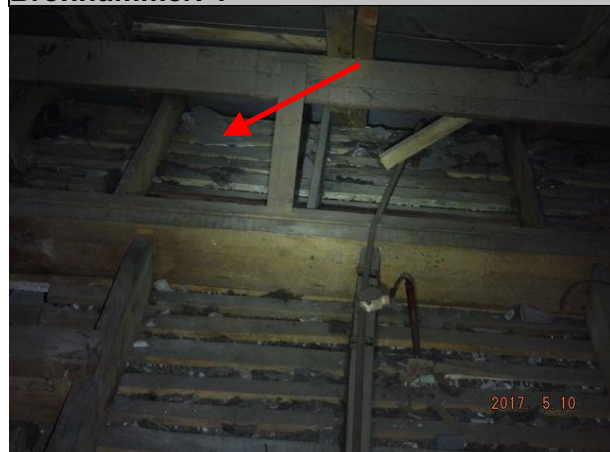
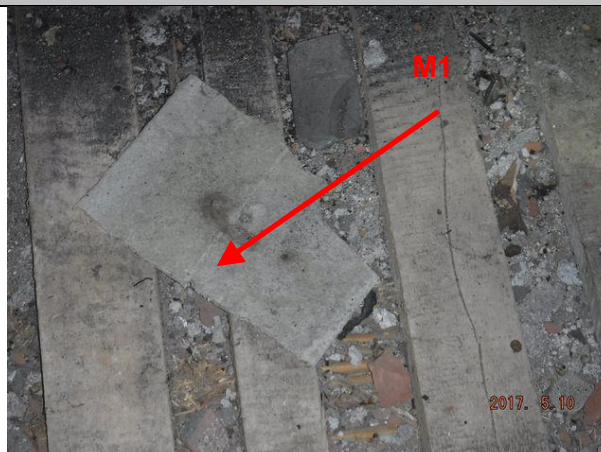
Bronnummer: 1

Restanten vlakke plaat losliggend over de gehele zolder

Monsternummer	M1
Identificatiecode analysecertificaat	R170500069 versie 1
Omschrijving	Vlakke plaat
Locatie	Op zolder
Omvang	171 m ² verontreinigd gebied (de gehele zolder)
Asbestsoort / asbestmassa	Chrysotiel 2-5%
Vezelverbinding	Hechtgebonden
Bevestiging	Losliggend
Mate van beschadiging	Ernstig beschadigd
Mate van verweering	Licht verweerd
Bereikbaarheid	Goed
Risicoklasse B/C*	2 C
Opmerkingen	De gehele zolder moet als asbestverontreinigd gebied worden beschouwd.

Adres	Zuidkampweg gebouw Z87, Enschede
Projectcode	I17222b
Projectnaam	Gebouw Z87 (uitgezonderd ruimtes 1.04, 1.05 en 1.06)
Broncode	Bron 1: M1
Bronnaam	Asbestverontreiniging op zolder, gehele zolder saneren!

Productspecificatie	Asbestverontreinigingen
Hechtgebondenheid	Hechtgebonden
Hoeveelheid asbest	171 m ²
Percentage Chrysotiel	2 - 5 %
Percentage Amfibool asbest	< 0.1 % (niet aantoonbaar)
Analysecertificaatnummer	R170500069 versie 1

Bevestiging	Los
Binnen / buiten	Binnen
Beschadiging	Ernstig
Verweerdheid	Licht

Risicoklasse	2
Gebruikte versie classificatiemodel	SMART 2.2.03052017 (ingangsdatum 03-05-2017)

Containment RK2

Voorafgaand aan de werkzaamheden dient een containment te worden ingericht conform het certificatieschema.

Tijdens de werkzaamheden dient een volgelaatsmasker P3 met aangeblazen lucht te worden gedragen.

Er dient een eindcontrole door een RvA geaccrediteerde (ISO 17020) inspectie-instelling volgens NEN 2990, onderdeel visuele inspectie en onderdeel luchtmetingen, te worden uitgevoerd.

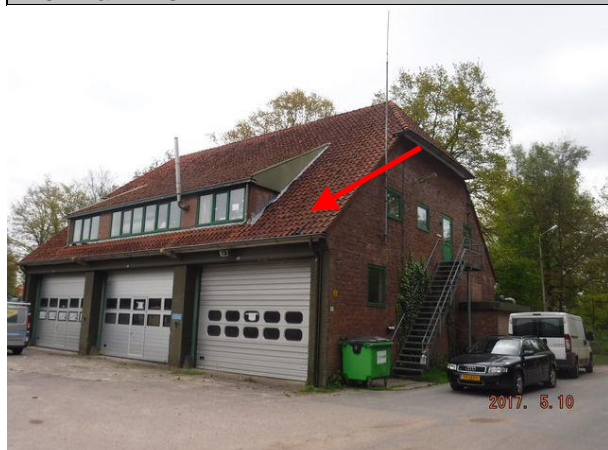
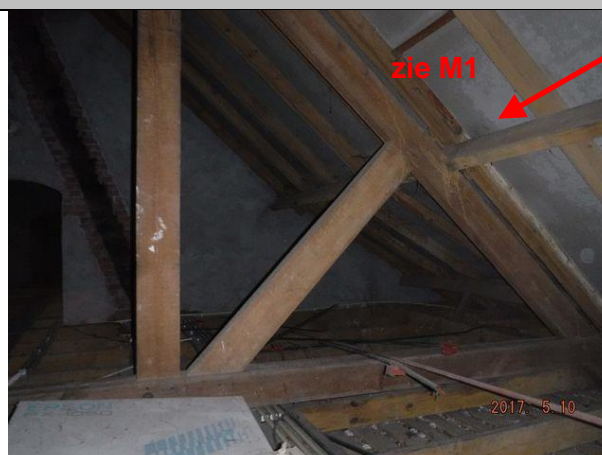
Bronnummer: 2

Vlakke platen op dak van gebouw Z87

Monsternummer	Zie M1
Identificatiecode analysecertificaat	R170500069 versie 1
Omschrijving	Vlakke platen (dakbeschoot)
Locatie	Op dak gebouw Z87
Omvang	420 m ²
Asbestsoort / asbestmassa	Chrysotiel 2-5%
Vezelverbinding	Hechtgebonden
Bevestiging	Gespijkerd
Mate van beschadiging	Licht beschadigd
Mate van verwerking	Licht verweerd
Bereikbaarheid	Goed
Risicoklasse B/C*	2 B
Opmerkingen	Geen.

Adres	Zuidkampweg gebouw Z87, Enschede
Projectcode	I17222b
Projectnaam	Gebouw Z87 (uitgezonderd ruimtes 1.04, 1.05 en 1.06)
Broncode	Bron 2: zie M1
Bronnaam	Dakbeschot op dak gebouw Z87

Productspecificatie	Asbestcement vlakke plaat
Hechtgebondenheid	Hechtgebonden
Hoeveelheid asbest	420 m ²
Percentage Chrysotiel	2 - 5 %
Percentage Amfibool asbest	< 0.1 % (niet aantoonbaar)
Analysecertificaatnummer	R170500069 versie 1

Bevestiging	Gespijkerd
Binnen / buiten	Buiten
Beschadiging	Licht
Verweerdheid	Licht

Risicoklasse	2
Gebruikte versie classificatiemodel	SMART 2.2.03052017 (ingangsdatum 03-05-2017)

Openlucht RK2

Het werkgebied dient afgezet/gemarkeerd te worden.

Tijdens de werkzaamheden dient een volgelaatsmasker P3 met aangeblazen lucht te worden gedragen.

Er dient een eindcontrole door een RvA geaccrediteerde (ISO 17020) inspectie-instelling volgens NEN 2990, onderdeel visuele inspectie, te worden uitgevoerd.

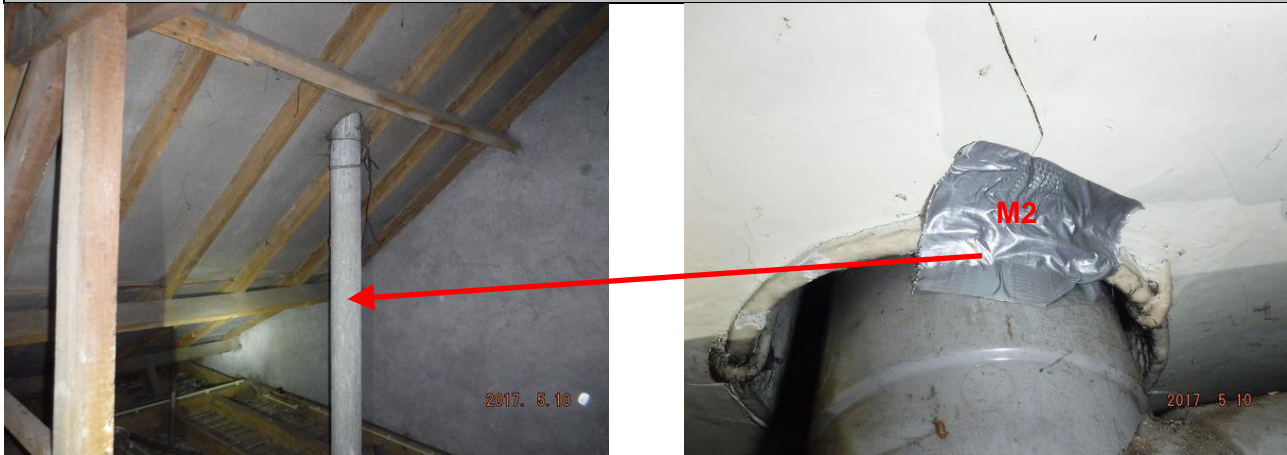
Bronnummer: 3

Buis op zolder van gebouw Z87

Monsternummer	M2
Identificatiecode analysecertificaat	R170500069 versie 1
Omschrijving	Buis
Locatie	Op zolder
Omvang	3,5 m ¹
Asbestsoort / asbestmassa	Chrysotiel 15-30%
Vezelverbinding	Hechtgebonden
Bevestiging	Geklemd
Mate van beschadiging	Niet beschadigd
Mate van verwerking	Licht verweerd
Bereikbaarheid	Goed
Risicoklasse B/C*	2 C
Opmerkingen	Geen.

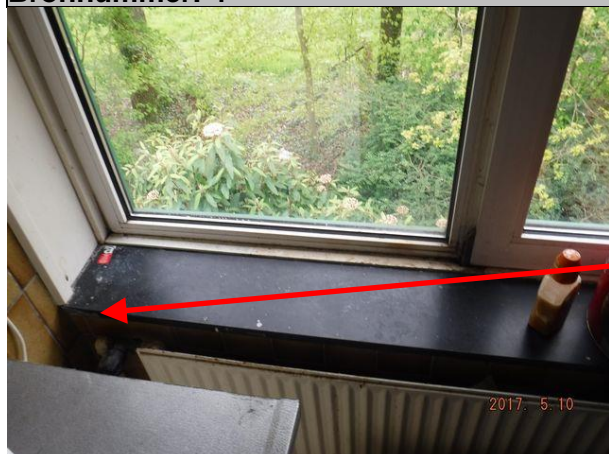
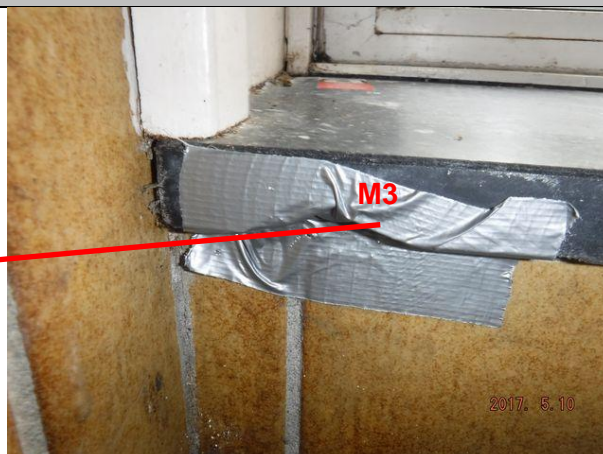
Bronnummer: 4

Vensterbanken in diverse ruimtes op de begane grond en 1^e verdieping van gebouw Z87

Monsternummer	M3
Identificatiecode analysecertificaat	R170500069 versie 1
Omschrijving	Vensterbanken
Locatie	Diverse ruimtes begane grond en 1 ^e verdieping
Omvang	5,9 m ² totaal
Asbestsoort / asbestmassa	Chrysotiel 10-15%
Vezelverbinding	Hechtgebonden
Bevestiging	Gelijmd en geklemd
Mate van beschadiging	Licht beschadigd
Mate van verwerking	Licht verweerd
Bereikbaarheid	Goed
Risicoklasse B/C*	2 C
Opmerkingen	Geen.

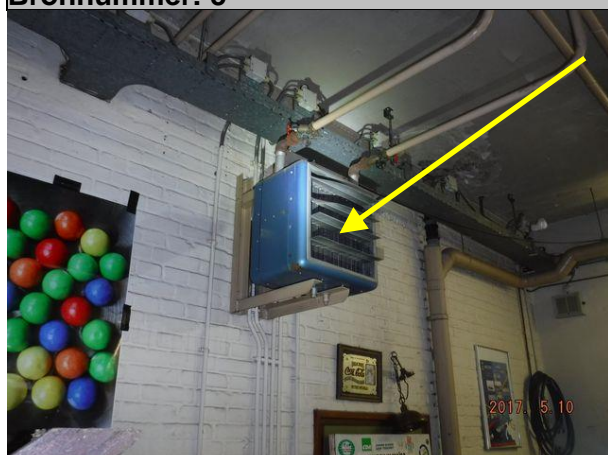
Bronnummer: 5

Asbestverdachte Heater, type en bouwjaar onbekend

Monsternummer	N.v.t.
Identificatiecode analysecertificaat	N.v.t.
Omschrijving	Heater
Locatie	Ruimte 1.03 van gebouw Z87
Omvang	1 stuk
Asbestsoort / asbestmassa	Asbestverdacht
Vezelverbinding	Niet hechtgebonden (vermoedelijk)
Bevestiging	Hangend
Mate van beschadiging	Licht beschadigd
Mate van verwerking	Licht verweerd
Bereikbaarheid	Goed
Risicoklasse B/C*	1
Opmerkingen	In ruimte 1.03 hangt een asbestverdachte heater, waarvan het merk, type en bouwjaar onbekend zijn. Gezien de verwachte ouderdom van de heater moet deze, bij sanering, in het geheel als asbestverdacht materiaal onder risicoklasse 1 worden verwijderd. (Tenzij naderhand d.m.v. merk en/of bouwjaar kan worden aangetoond dat deze heater asbestvrij blijkt te zijn).

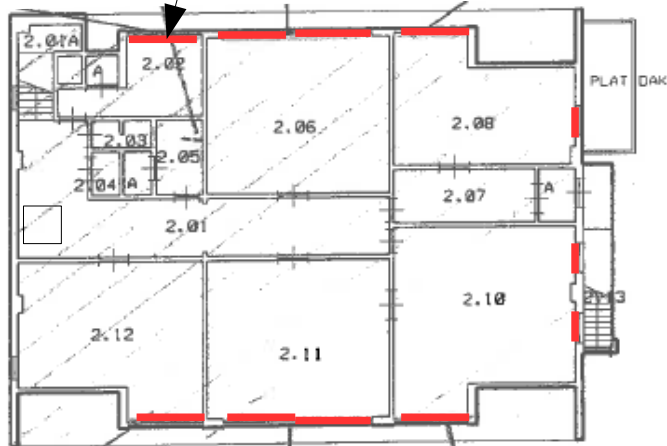
1ste verdieping gebouw Z87

Bron 4 M3
Vensterbanken in diverse ruimtes

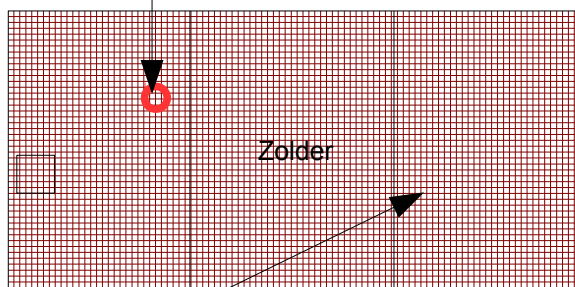
Zolder gebouw Z87

Bron 3 M2
Buis op zolder

Bron 1 M1
Restanten vlakke plaat losliggend over de vloer van de zolder. De gehele zolder moet als asbestverontreinigd worden beschouwd
