Rapportage asbestinventarisatie
Projectnummer: I20050

Gebouw Z78 aan de Vanekerbeekweg 65 te Enschede

Oprachtgever : Technology Base
Vliegveldstraat 100 C50A
7524 PK Enschede

Versie : 1
Datum onderzoek : 11 februari 2020
Datum rapportage : 13 februari 2020
Rapportage geldig tot : 13 februari 2023

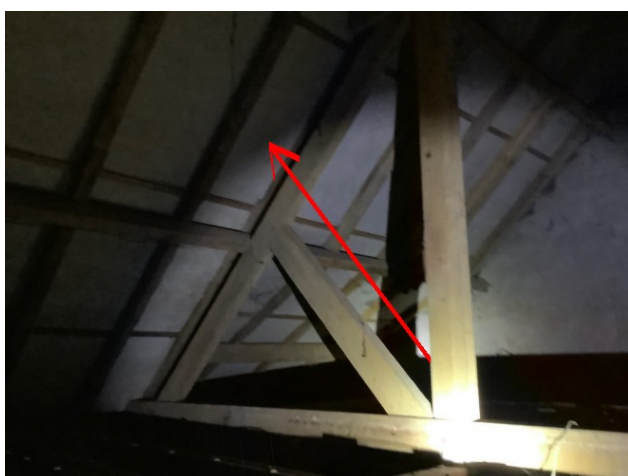
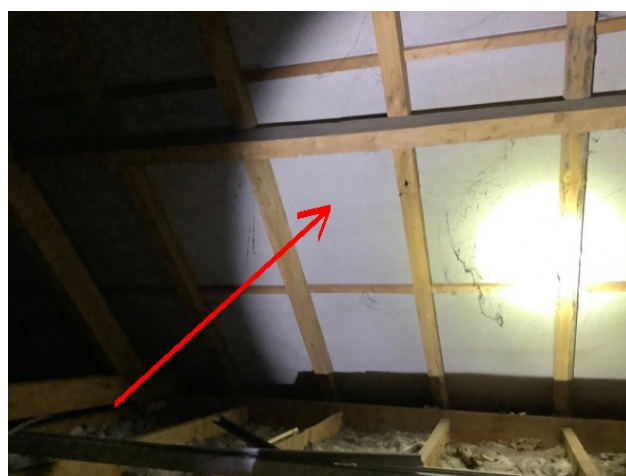
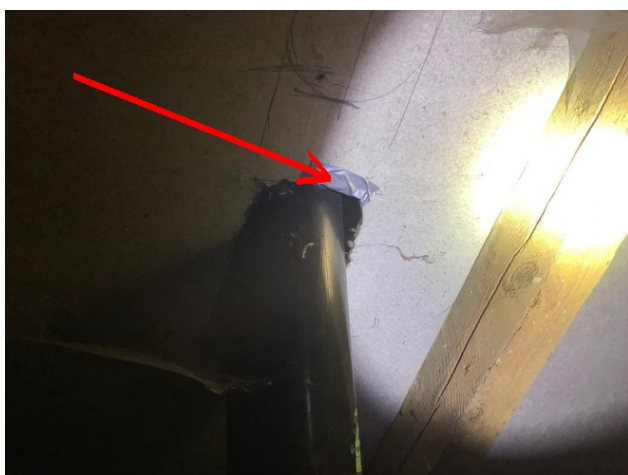
Toepassing 1: Vlakke platen

Locatie	Dak	Verdieping	Dak
Monstercode	M1	Soort materiaal	Vlakke platen
Asbesthoudend	ja	Asbestsoort	Chrysotiel; Crocidoliet
Analysecertificaat	R200200086 v1	Percentage	2-5%; 0,1-2%
Hechtgebondenheid	hechtgebonden	Beschadiging	niet
Graad van verwerking	niet	Omgevingskenmerken	
Hoeveelheid	746 m ²	Bevestiging	gespijkerd
Bereikbaarheid	goed	Risicoklasse	2A buitensanering

Vlakke plaat

M1

Aanbevelingen	Niet van toepassing.
Opmerkingen	Niet van toepassing.
Risicobeoordeling	Niet van toepassing.

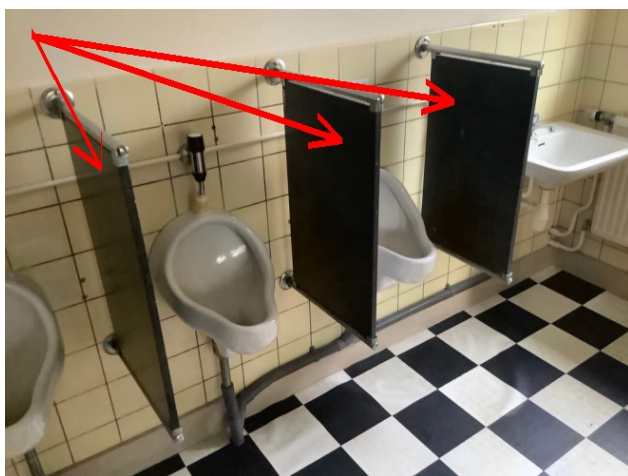
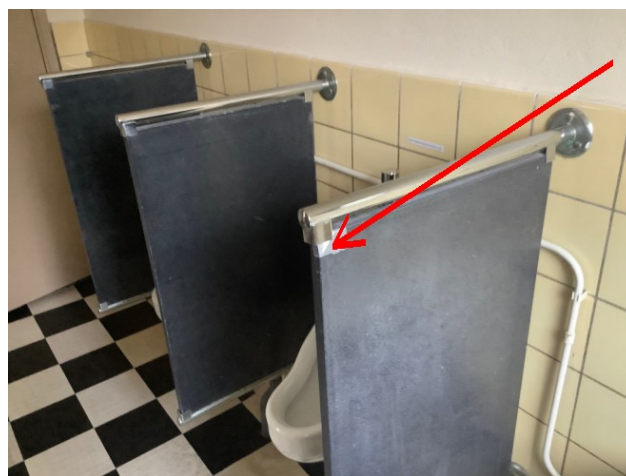
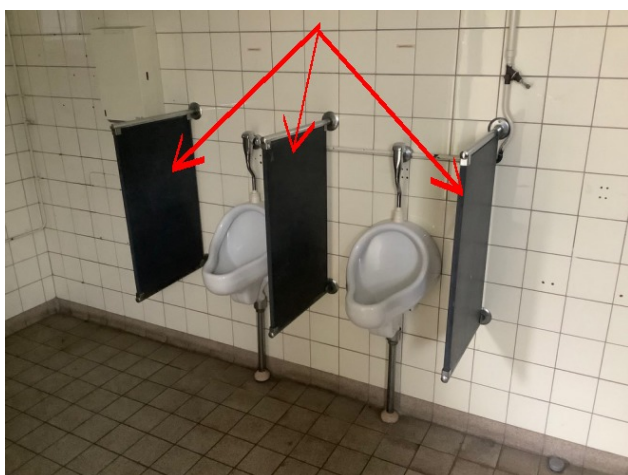
Toepassing 2: Schaamschotten

Locatie	Ruimte 1.11 en 2.09	Verdieping	Begane grond en 1e verdieping
Monstercode	M2	Soort materiaal	Imitatiesteen
Asbesthoudend	ja	Asbestsoort	Chrysotiel
Analysecertificaat	R200200086 v1	Percentage	10-15%
Hechtgebondenheid	hechtgebonden	Beschadiging	niet
Graad van verwerking	niet	Omgevingskenmerken	
Hoeveelheid	6 stuks	Bevestiging	geklemd
Bereikbaarheid	goed	Risicoklasse	1 binnensanering

Schaamschotten

M2

Aanbevelingen	Niet van toepassing.
Opmerkingen	In het geheel verwijderen.
Risicobeoordeling	Niet van toepassing.

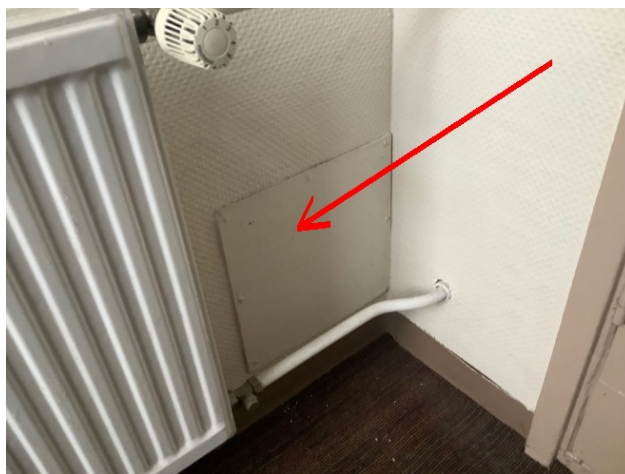
Toepassing 3: Vlakke plaat			
Locatie	Ruimte 1.01	Verdieping	Begane grond
Monstercode	Zie M1	Soort materiaal	Vlakke plaat
Asbesthoudend	ja	Asbestsoort	chrysotiel; crocidoliet
Analysecertificaat	R200200086 v1	Percentage	2-5%; 0,1-2%
Hechtgebondenheid	hechtgebonden	Beschadiging	niet
Graad van verwerking	niet	Omgevingskenmerken	
Hoeveelheid	0,1 m ²	Bevestiging	geschroefd
Bereikbaarheid	goed	Risicoklasse	2A binnensanering

Vlakke plaat

Aanbevelingen	Niet van toepassing.
Opmerkingen	Niet van toepassing.
Risicobeoordeling	Niet van toepassing.

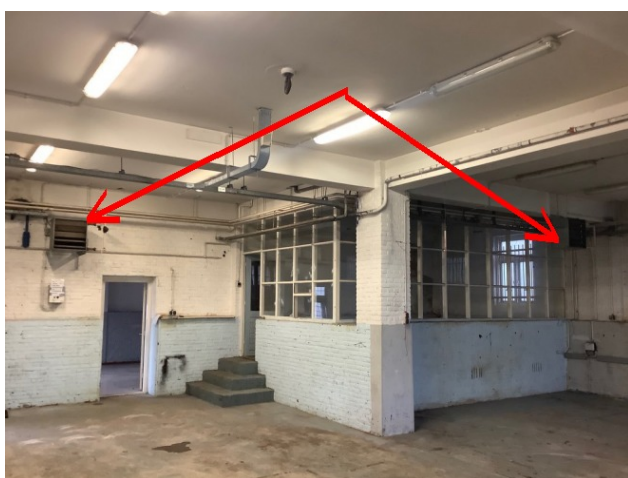
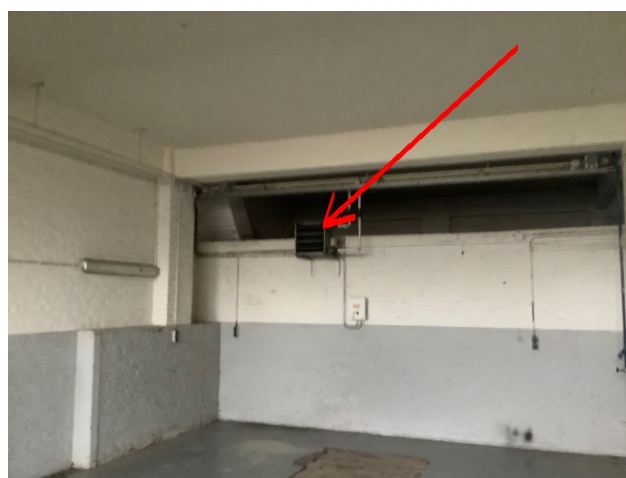
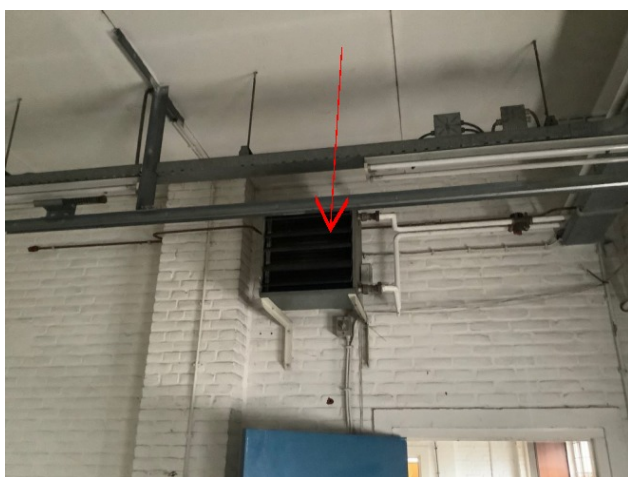
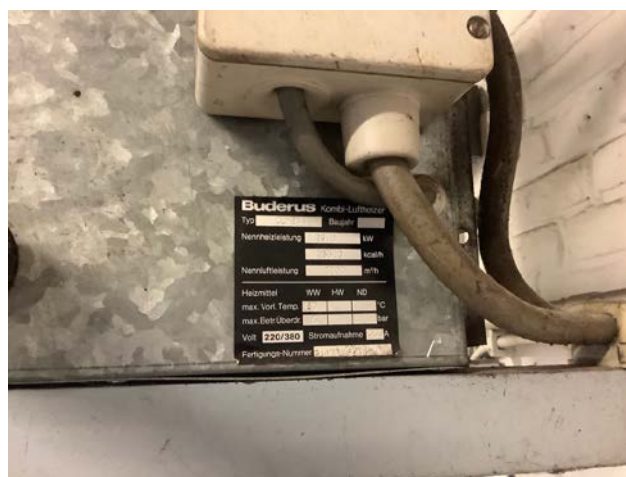
Toepassing 4: Heathers Buderus

Locatie	Ruimte 1.03, 1.04 en 1.08a	Verdieping	Begane grond
Monstercode	n.v.t.	Soort materiaal	Pakking
Asbesthoudend	ja	Asbestsoort	n.v.t.
Analysecertificaat	intechnum	Percentage	n.v.t.
Hechtgebondenheid	hechtgebonden	Beschadiging	niet
Graad van verwerking	niet	Omgevingskenmerken	
Hoeveelheid	5 stuks	Bevestiging	gehangen
Bereikbaarheid	goed	Risicoklasse	1 binnensanering

Heather

Aanbevelingen	Niet van toepassing.
Opmerkingen	Heathers in het geheel verwijderen.
Risicobeoordeling	Niet van toepassing.
