Rapportage asbestinventarisatie Projectnummer: I20050a

Gebouw Z79 aan de Vanekerbeekweg 63 te Enschede

Versie : 1
Datum onderzoek : 11 februari 2020
Datum rapportage : 14 februari 2020
Rapportage geldig tot : 14 februari 2023

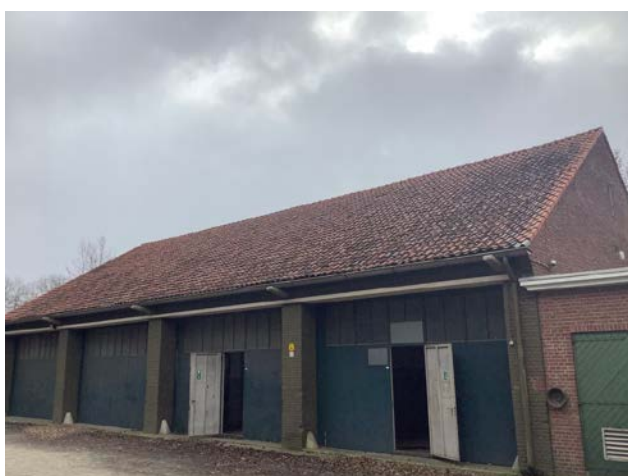
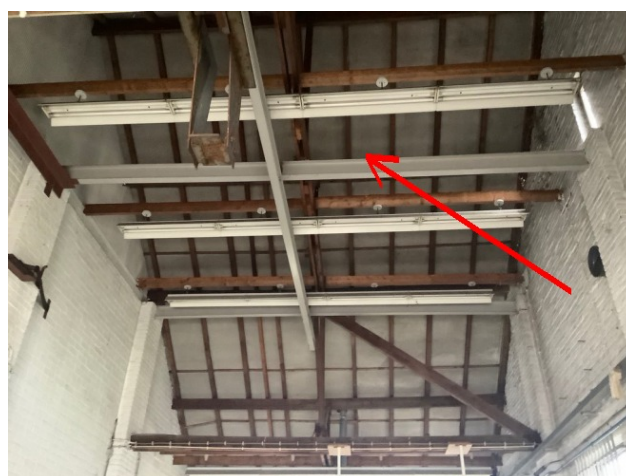
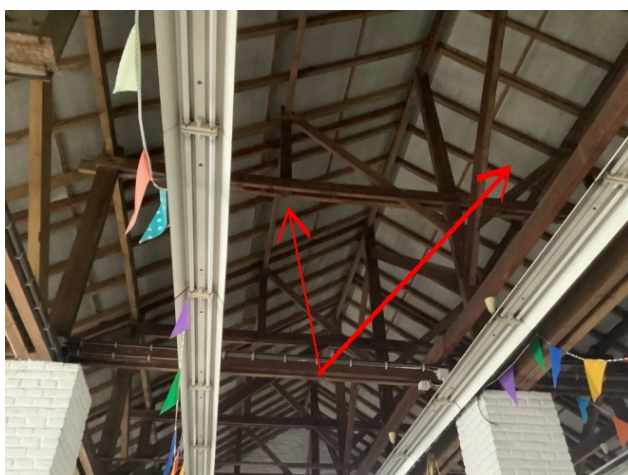
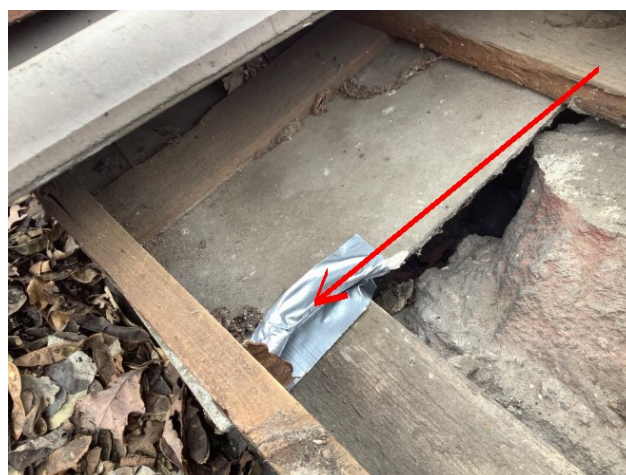
Toepassing 1: Vlakke platen

Locatie	Dak gebouw Z79	Verdieping	Dak
Monstercode	M1	Soort materiaal	Vlakke plaat
Asbesthoudend	ja	Asbestsoort	Chrysotiel
Analysecertificaat	V200201051 v1	Percentage	5-10%
Hechtgebondenheid	hechtgebonden	Beschadiging	niet
Graad van verwerking	niet	Omgevingskenmerken	
Hoeveelheid	426 m ²	Bevestiging	gespijkerd
Bereikbaarheid	goed	Risicoklasse	2 buitensanering

Vlakke platen

Aanbevelingen	Niet van toepassing.
Opmerkingen	Niet van toepassing.
Risicobeoordeling	Niet van toepassing.

Productspecificatie	Asbestcement vlakke plaat
Hechtgebondenheid	Hechtgebonden
Hoeveelheid asbest	426 m ²
Percentage Chrysotiel	5 - 10 %
Percentage Amfibool asbest	< 0.1 % (niet aantoonbaar)
Analysecertificaatnummer	V200201051 v1

Bevestiging	Gespijkerd
Binnen / buiten	Buiten
Beschadiging	Niet
Verweerdheid	Niet

Risicoklasse	2
Gebruikte versie classificatiemodel	SMART 2.3 22112019 (ingangdatum 22-11-2019)

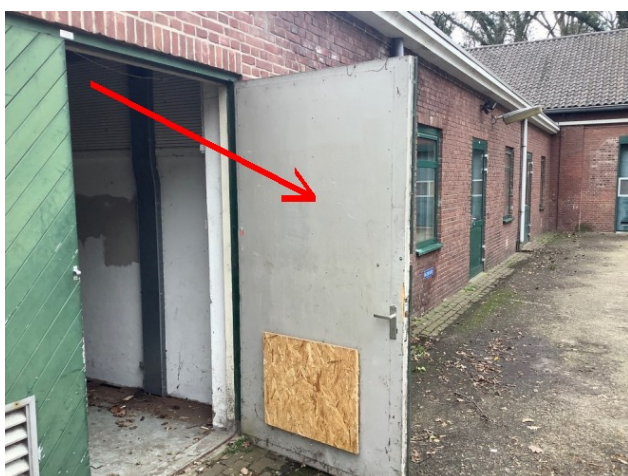
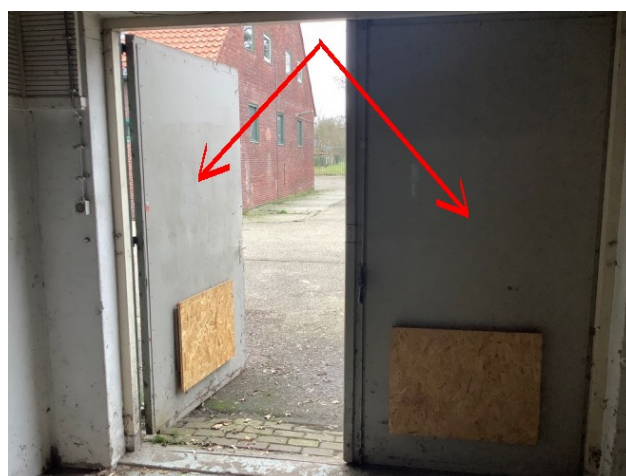
Toepassing 2: Vlakke platen			
Locatie	Deuren van ruimte 1.04	Verdieping	Begane grond
Monstercode	Zie M1	Soort materiaal	Vlakke platen
Asbesthoudend	ja	Asbestsoort	chrysotiel
Analysecertificaat	V200201051 v1	Percentage	5-10%
Hechtgebondenheid	hechtgebonden	Beschadiging	niet
Graad van verwerking	niet	Omgevingskenmerken	
Hoeveelheid	5,3 m ²	Bevestiging	geschroefd
Bereikbaarheid	goed	Risicoklasse	1 buitensanering

Vlakke platen

Aanbevelingen	Niet van toepassing
Opmerkingen	Deuren in het geheel verwijderen.
Risicobeoordeling	Niet van toepassing.

Productspecificatie	Asbestcement vlakke plaat
Hechtgebondenheid	Hechtgebonden
Hoeveelheid asbest	5,3 m ²
Percentage Chrysotiel	5 - 10 %
Percentage Amfibool asbest	< 0.1 % (niet aantoonbaar)
Analysecertificaatnummer	V200201051 v1

Risicoklasse	1
Gebruikte versie classificatiemodel	SMART 2.3 22112019 (ingangsdatum 22-11-2019)

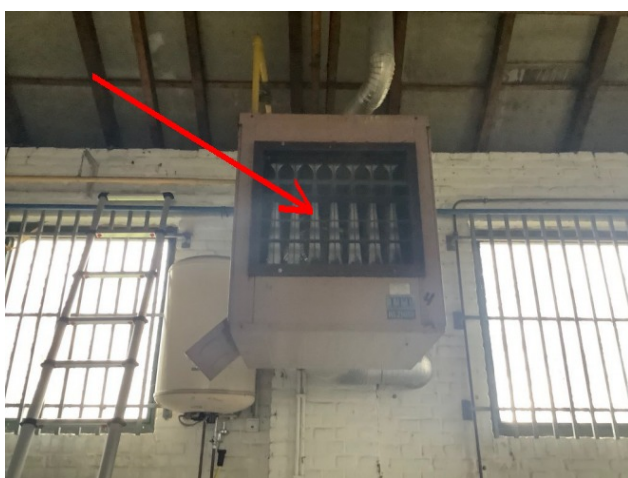
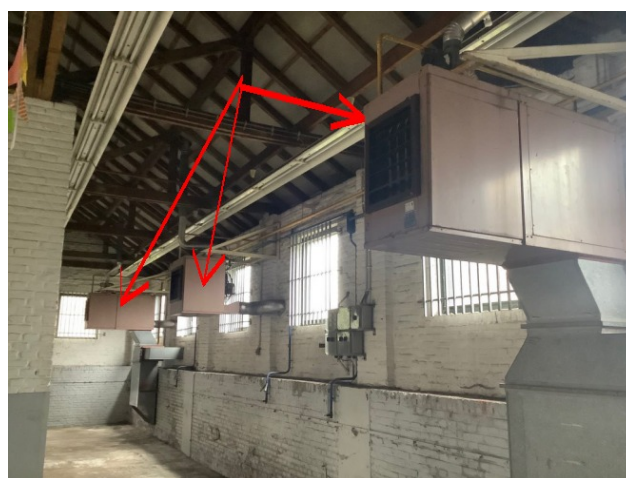
Toepassing 3: Heathers Reznor			
Locatie	Ruimte 1.05a en 1.06	Verdieping	Begane grond
Monstercode	n.v.t.	Soort materiaal	pakking
Asbesthoudend	ja	Asbestsoort	n.v.t.
Analysecertificaat	intechnum	Percentage	n.v.t.
Hechtgebondenheid	hechtgebonden	Beschadiging	niet
Graad van verwerking	niet	Omgevingskenmerken	
Hoeveelheid	4 stuks	Bevestiging	gehangen
Bereikbaarheid	goed	Risicoklasse	1 binnensanering

Heather Reznor

Aanbevelingen	Niet van toepassing.
Opmerkingen	Heathers in het geheel verwijderen.
Risicobeoordeling	Niet van toepassing.

Productspecificatie	Packing
Hechtgebondenheid	Hechtgebonden
Hoeveelheid asbest	4 stuks
Percentage Chrysotiel	Geen analyse
Percentage Amfibool asbest	Geen analyse
Analysecertificaatnummer	intechnum

Risicoklasse	1
Gebruikte versie classificatiemodel	SMART 2.3 22112019 (ingangsdatum 22-11-2019)

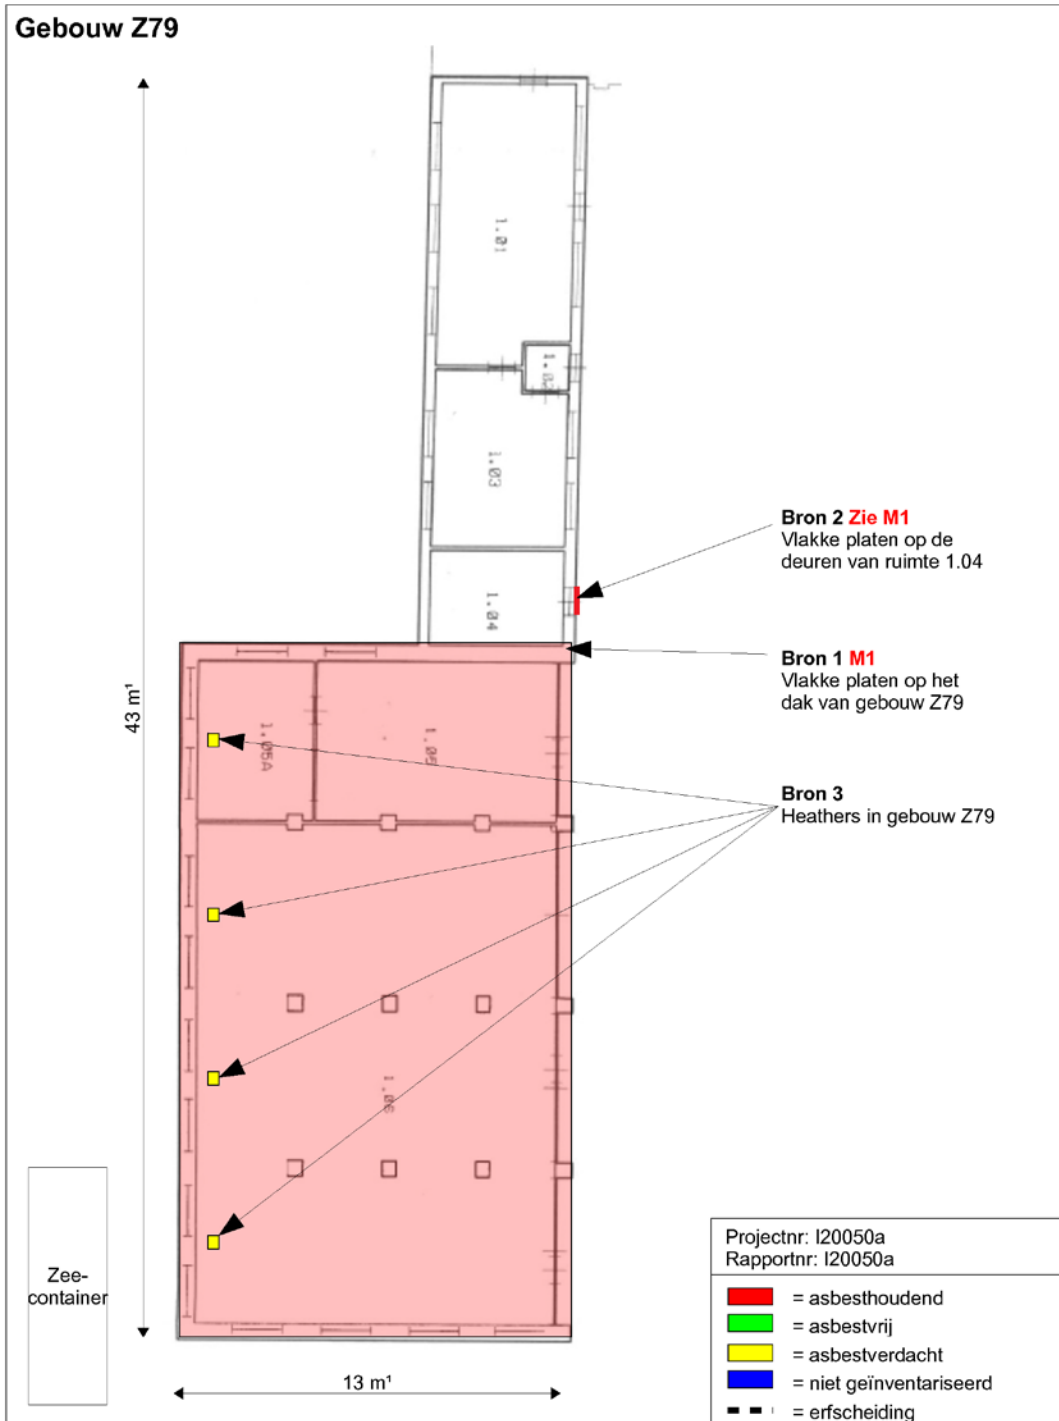
5.5 Bouwtekeningen, plattegronden en/of schetsen

Er is 5 meter rondom de onderzochte bouwwerken geïnventariseerd.
