Asbestinventarisatierapport

Opdrachtgever: ADT
Projectlocatie: Zuidkampweg gebouw Z87
Postcode, plaats: 7424 Enschede

Projectnummer: I17222
Rapportnummer: I17222b
Versie: 01
Locatieadres: Zuidkampweg gebouw Z87
Postcode, plaats: 7424 Enschede
Type bouwwerk of object: Gebouw Z87 (uitgezonderd de ruimtes 1.04, 1.05 en 1.06)

Datum: 15-05-2017

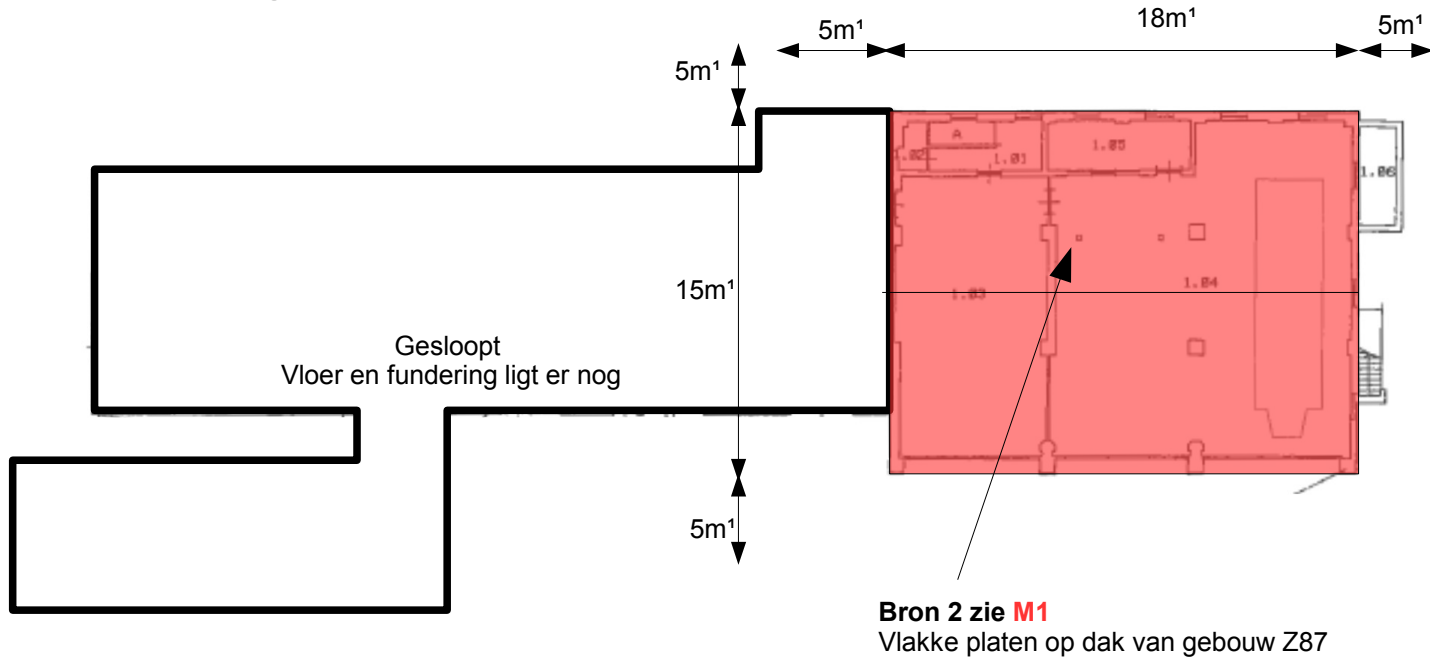
Dakoverzicht gebouw Z87

Op de plattegrond in bijlage 1 zijn de locaties van de asbestverdachte materialen weergegeven. In bijlage 2 zijn inspanningen m.b.t. deskresearch, gesprekken met gebouwbeheerder en de bevindingen betreffende deze informatie voor het veldwerk opgenomen. In bijlage 3 is het analysecertificaat opgenomen van de genomen materiaalmonsters. Tenslotte zijn voor de risicoclassificatie in bijlage 4 de oorspronkelijke bron gerelateerde output van de SMA-rt risicoclassificatie toegevoegd.
